分 析 結 果 報 告 書

【国立劇場本館等アスベスト分析調査】

国立劇場本館等アスベスト分析調査

【国立劇場本館等アスベスト分析調査(令和3年度)】

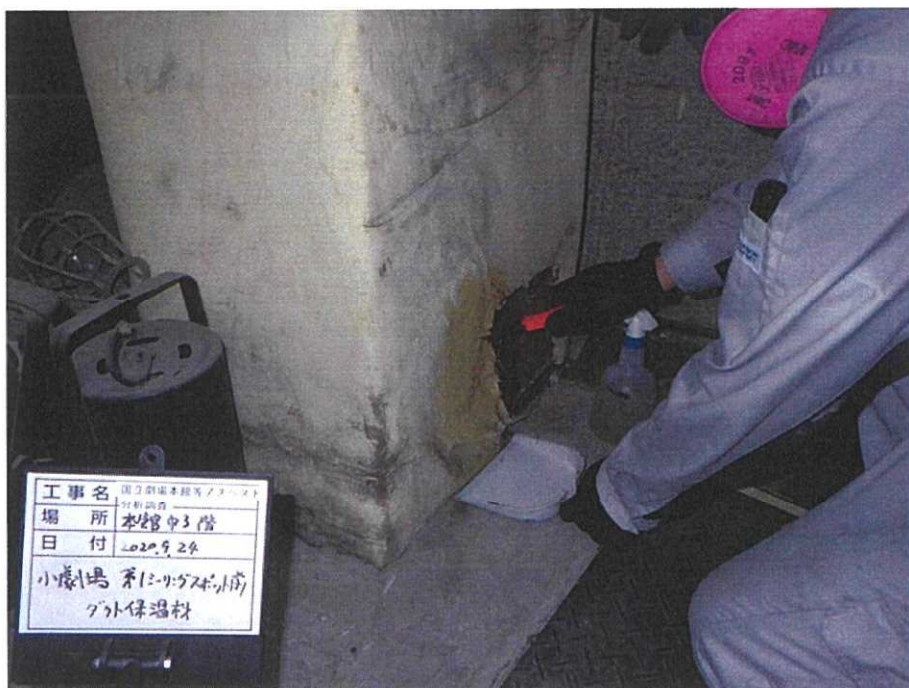
No.2 本館小劇場
第1シーリングスポット前

ダクト保温材

検体採取

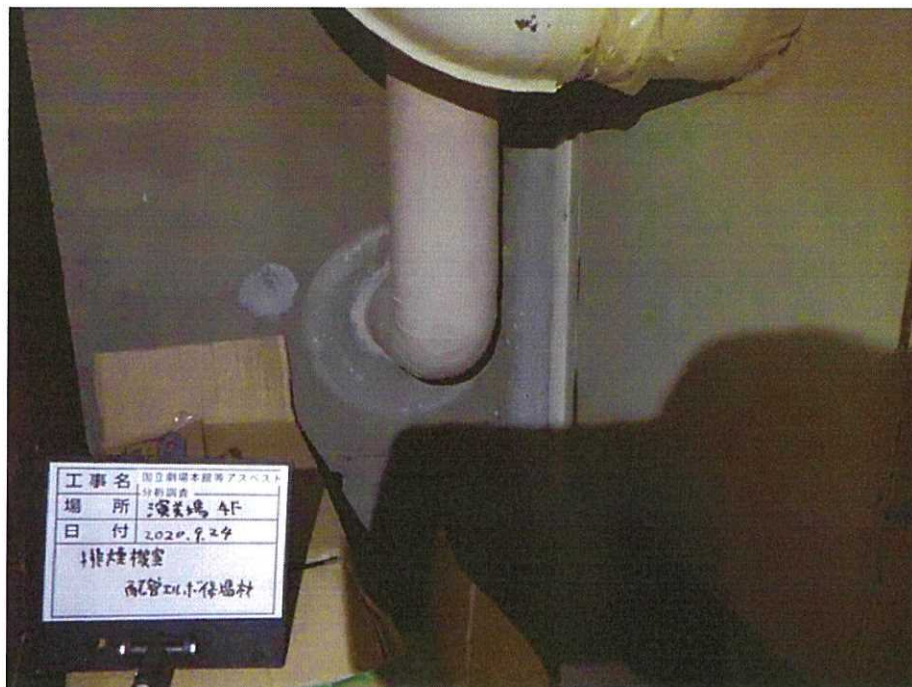
演芸場4階 排煙機室
配管エルボ保温材
使用建材確認前

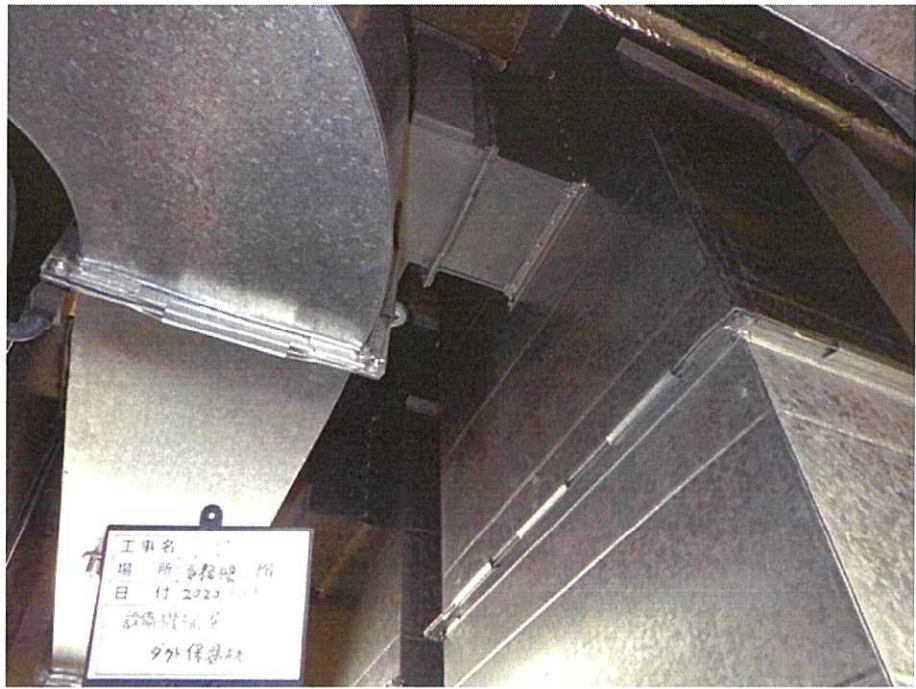
事務棟2階 設備機械室
ダクト保温材
対象建材未使用

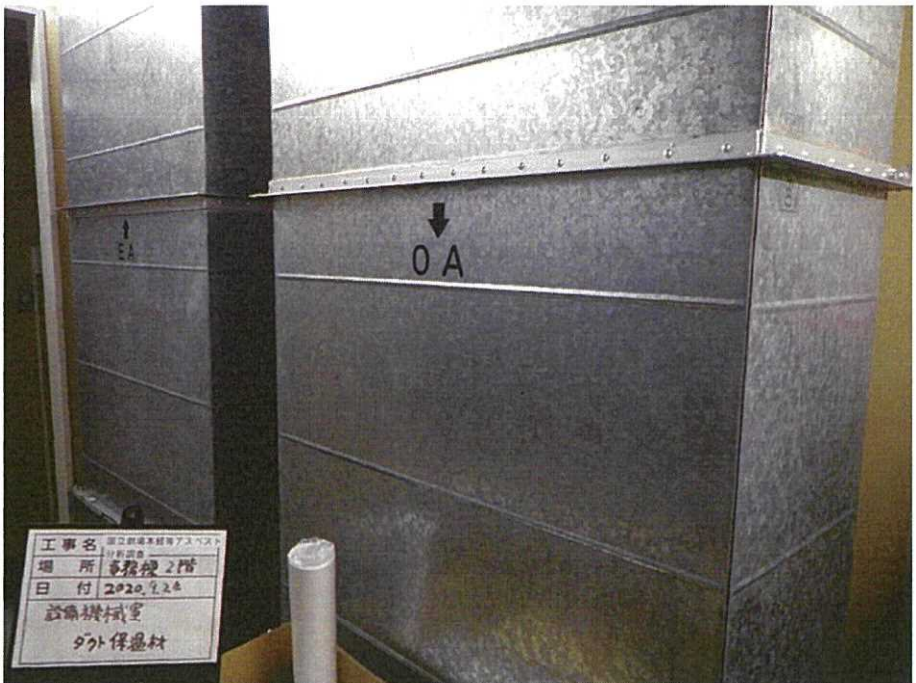
事務棟2階 設備機械室
ダクト保温材
対象建材未使用

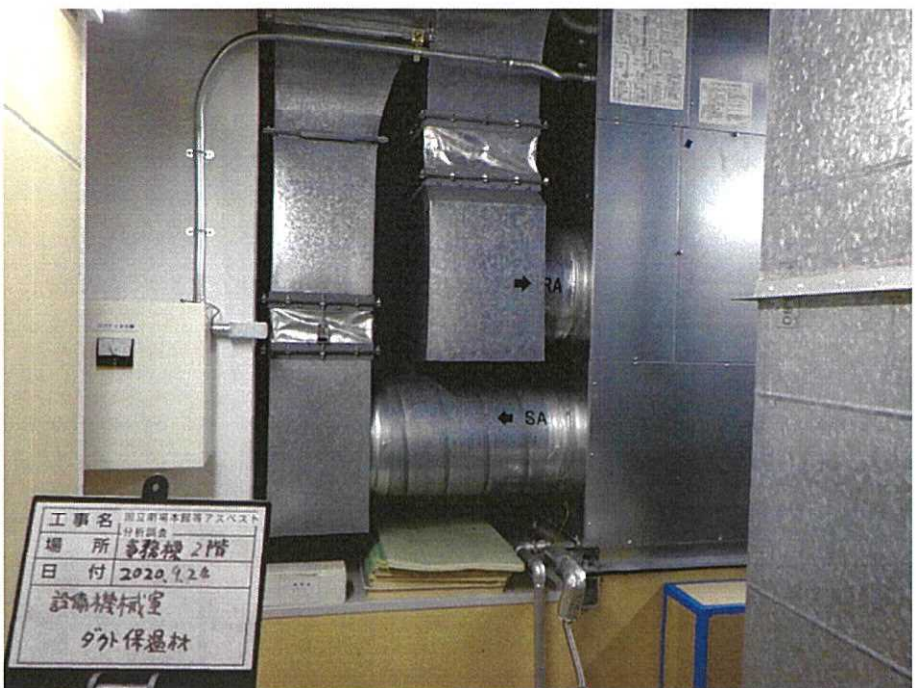
事務棟2階 設備機械室
ダクト保温材
対象建材未使用

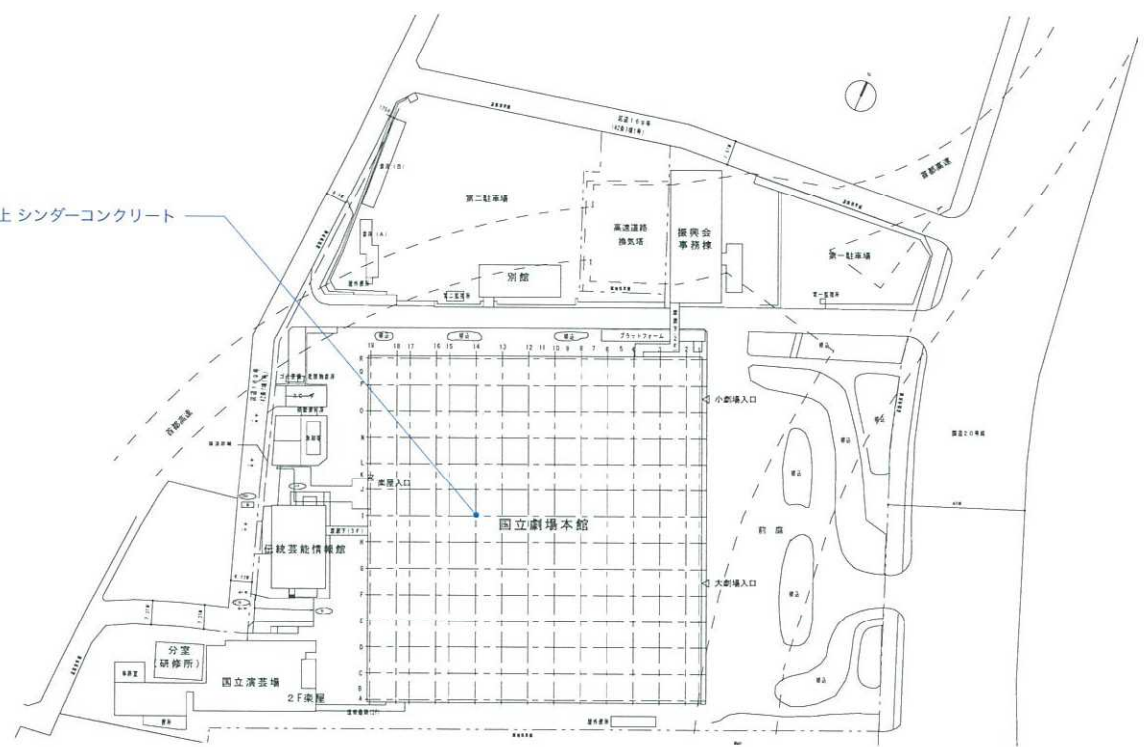
No.25 屋上 シンダーコンクリート

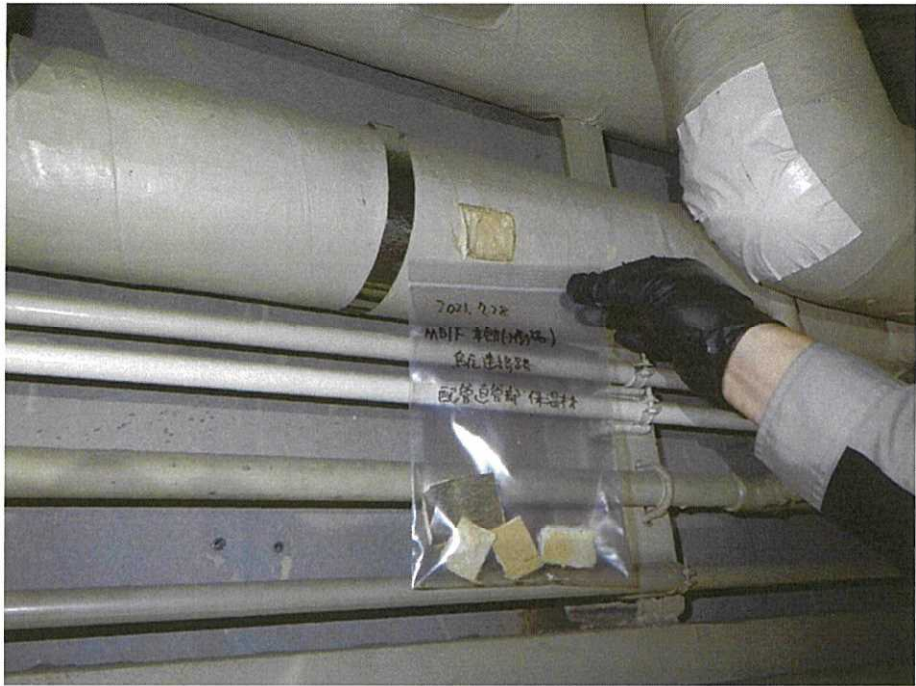
本館小劇場 中地下鳥屋連絡路
No. 4 配管直管部保温材
採取完了 採取日： 令和3年7月28日

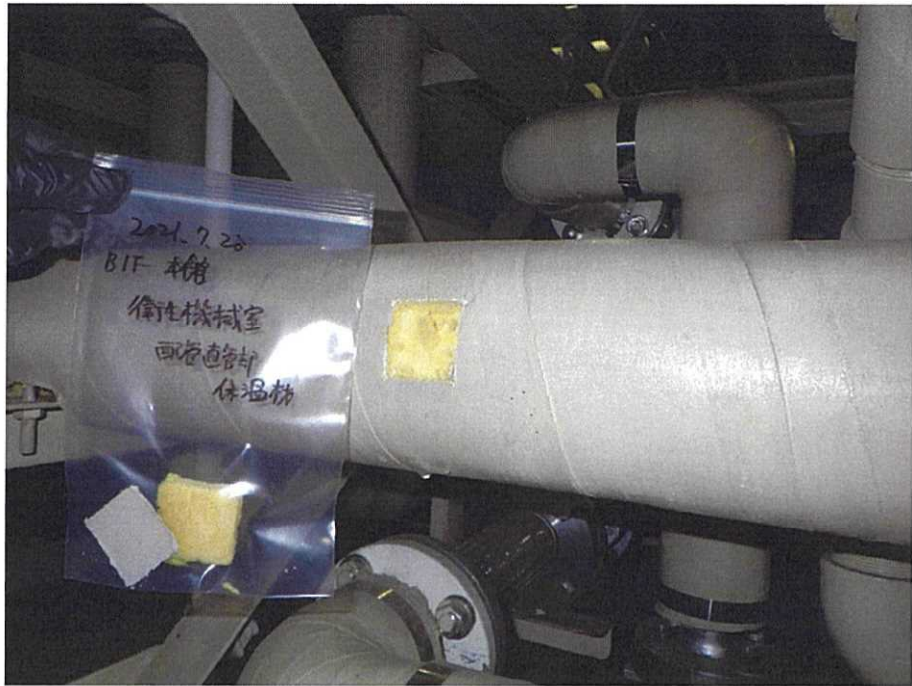
本館地下1階 衛生機械室
No. 6 配管直管部保温材
採取完了 採取日： 令和3年7月28日

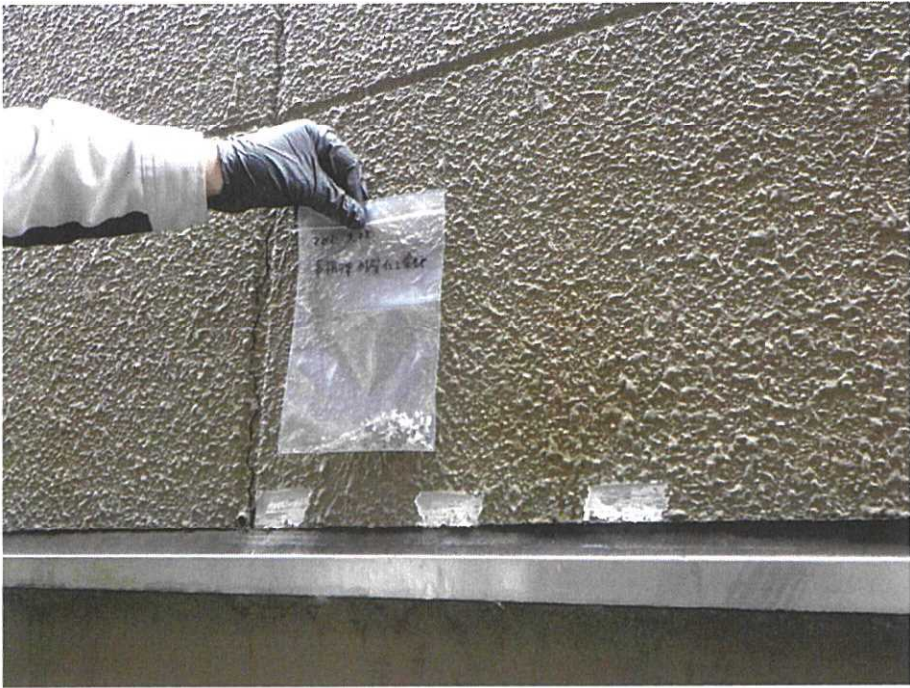
事務棟
外壁

No. 2 4
仕上塗材

採取完了
採取日：
令和3年7月28日
