分 析 結 果 報 告 書

【国立劇場本館等アスベスト分析調査】

国立劇場本館等アスベスト分析調査

【国立劇場本館等アスベスト分析調査(令和3年度)】

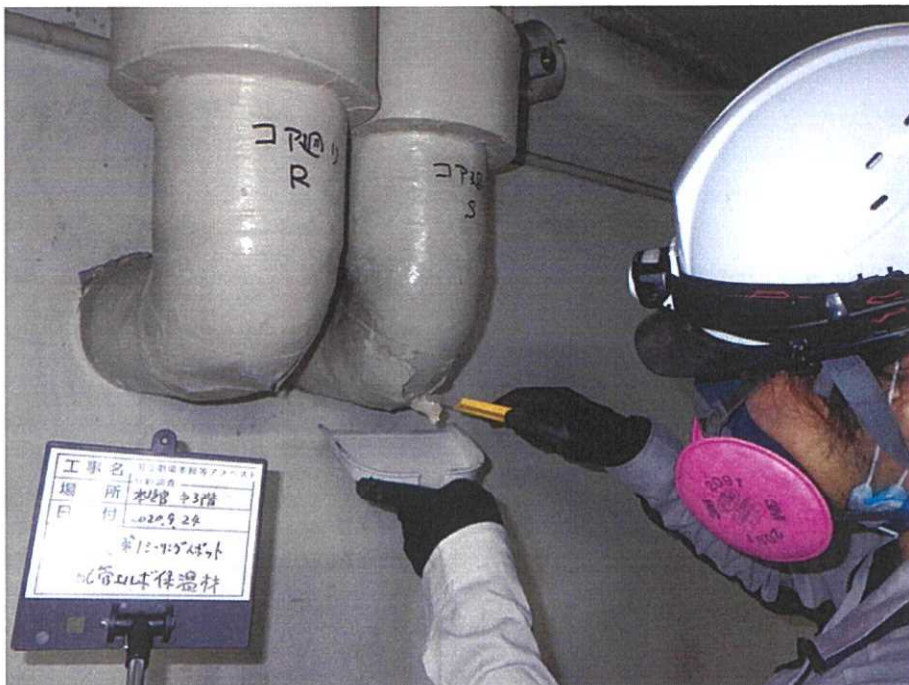
No.3 本館大劇場
第1シーリングスポット前

配管エルボ保温材

検体採取

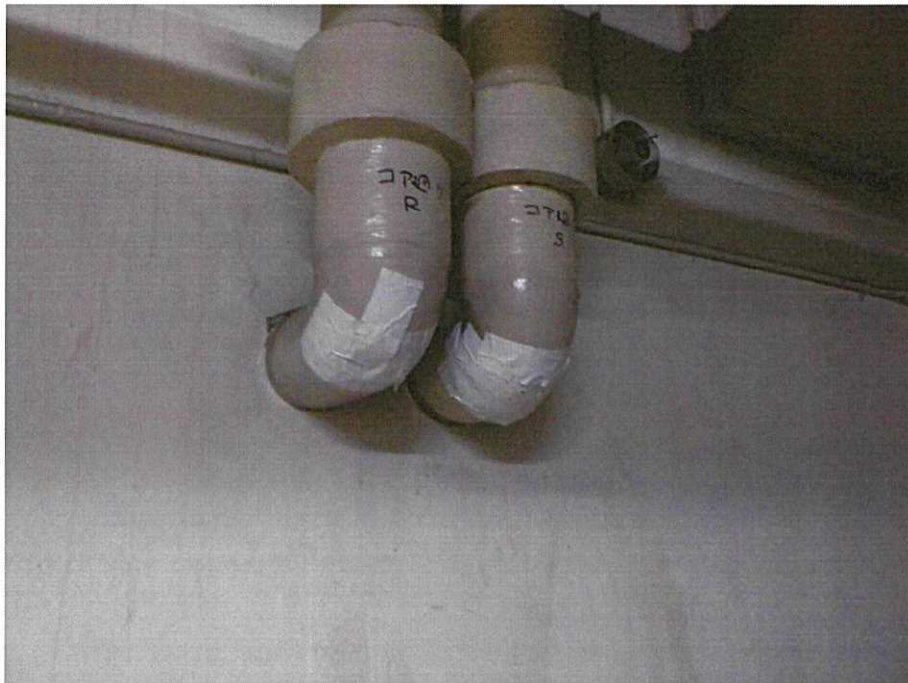
No.3 本館大劇場 第1シーリングスポット前
配管エルボ保温材
採取後補修

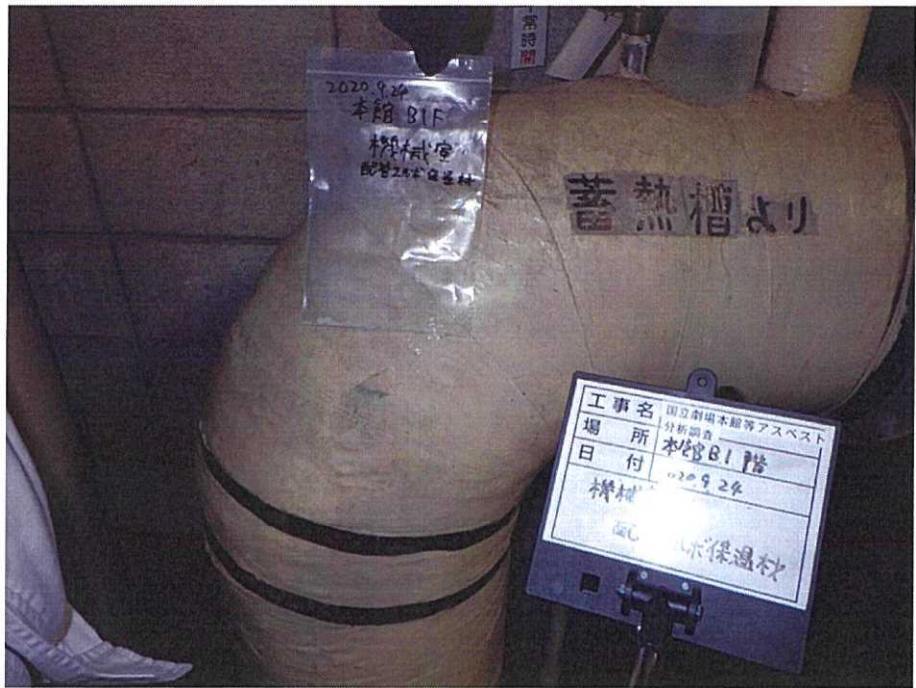
No.4本館B1階 機械室
配管エルボ保温材
検体採取完了

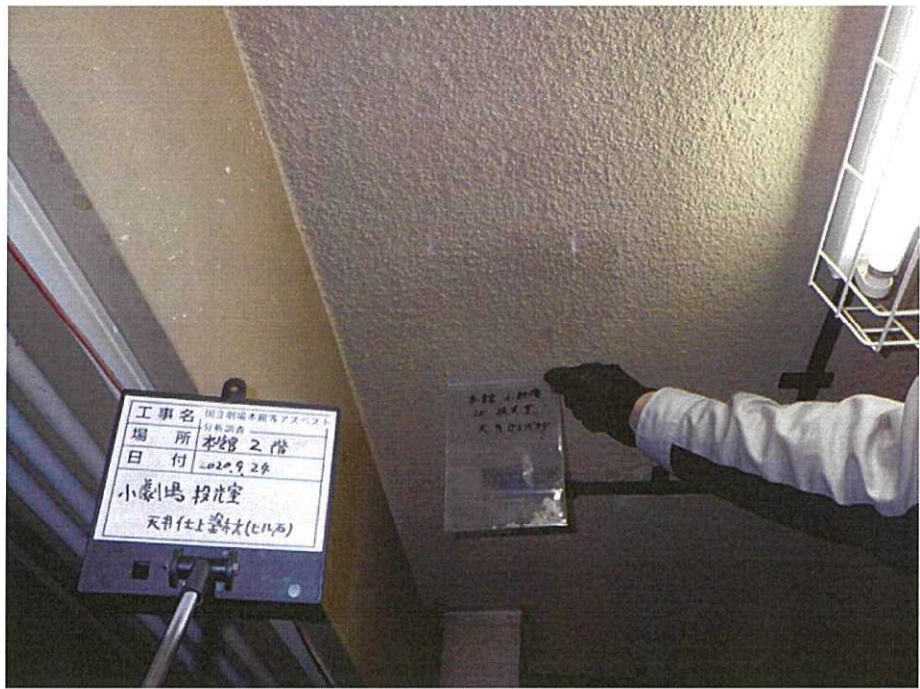
No.6 本館2階 小劇場投光室
天井仕上塗材(ヒル石)
検体採取完了

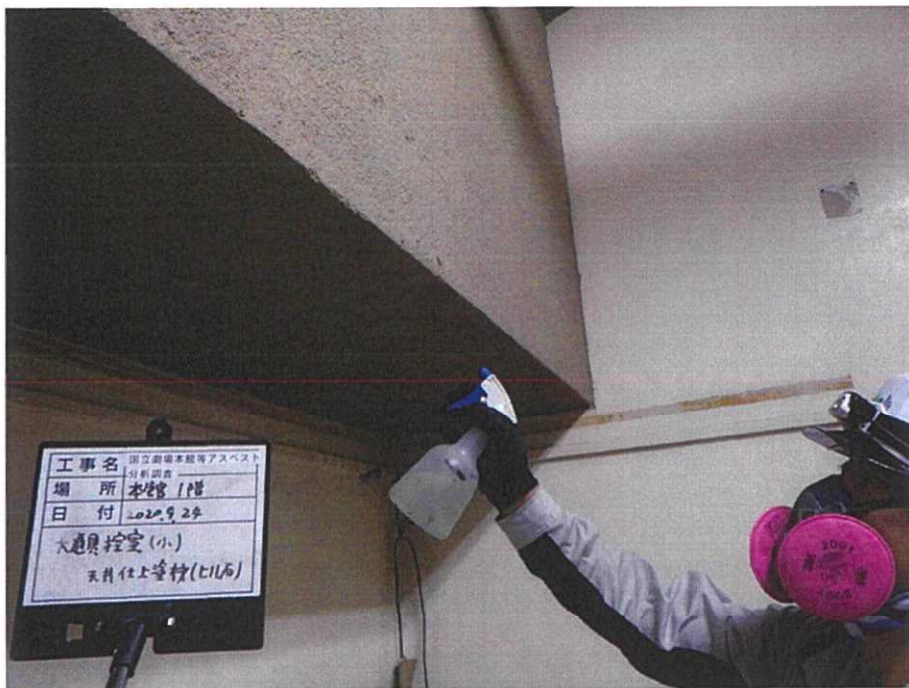
No.8本館1階
小劇場大道具控室

天井仕上塗材(ヒル石)

湿潤化

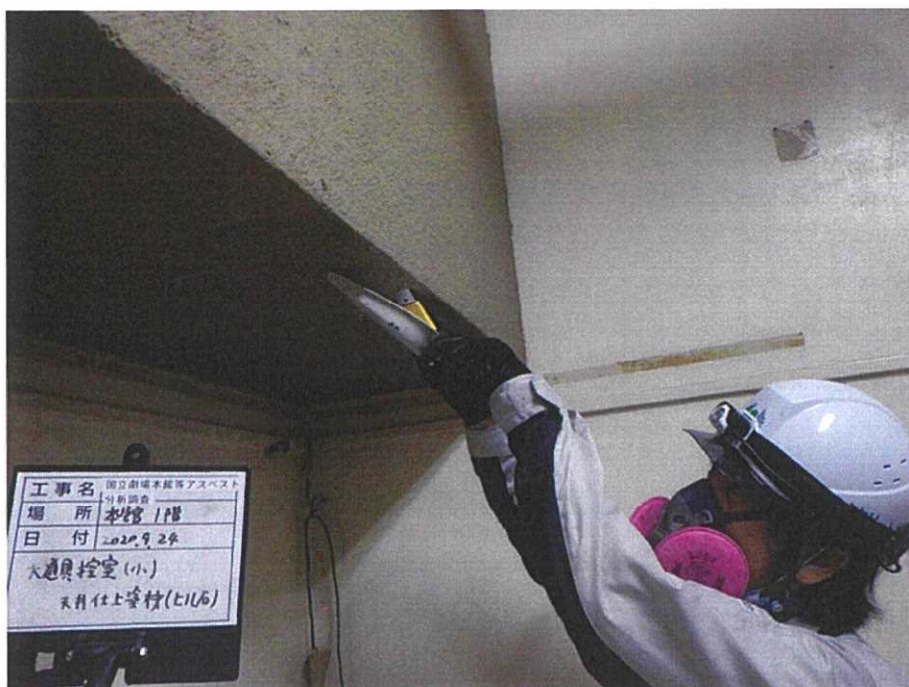
No.8本館1階
小劇場大道具控室

天井仕上塗材(ヒル石)

検体採取

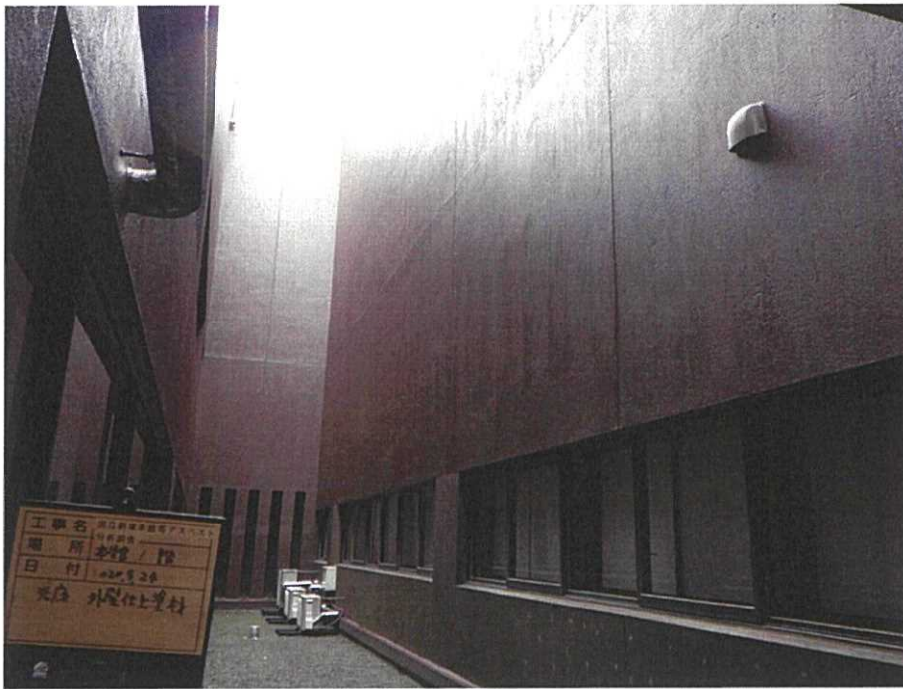
No.9本館1階
光庭

外壁仕上塗材

検体採取前

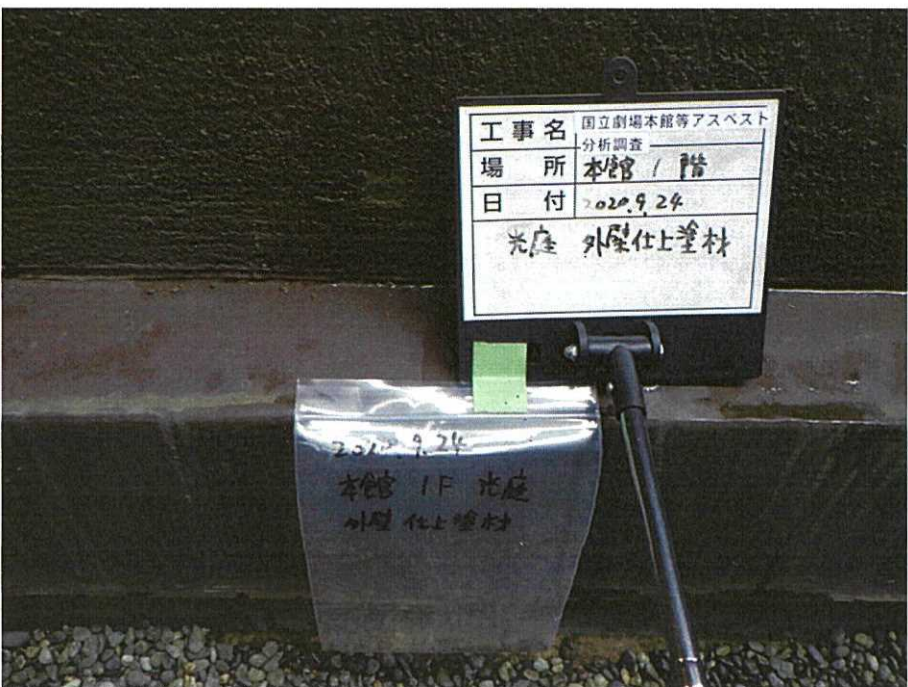
No.9本館1階 光庭
外壁仕上塗材
検体採取完了

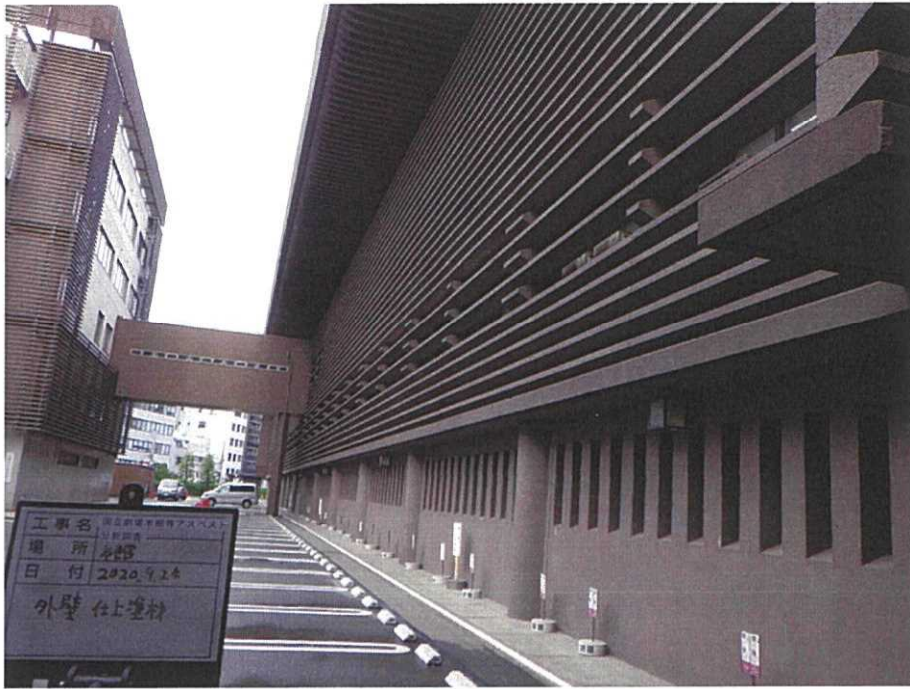
No.10本館 外壁

外壁仕上塗材

検体採取前

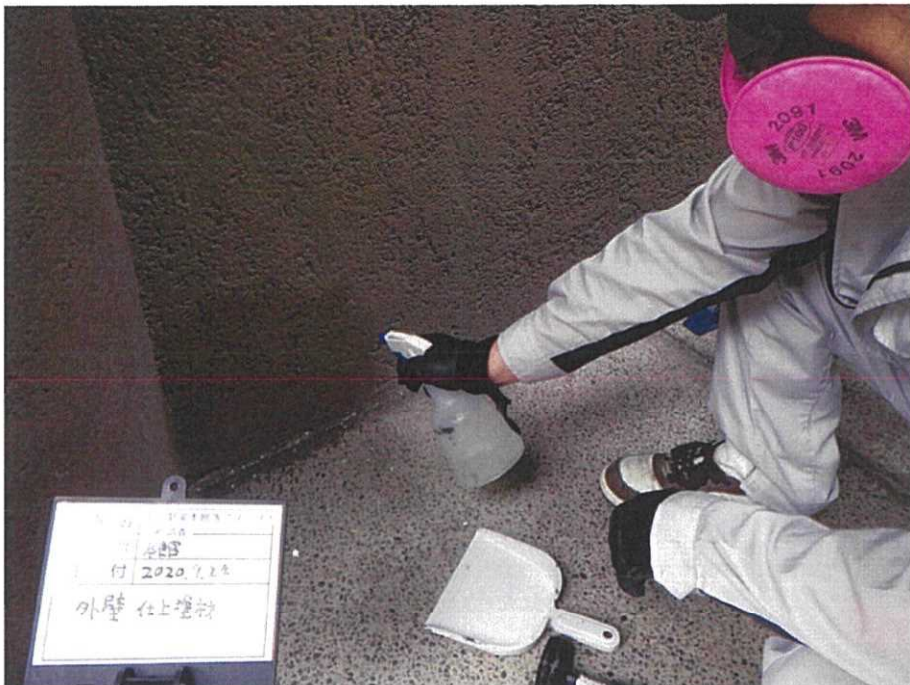
No.10本館 外壁

外壁仕上塗材

湿潤化

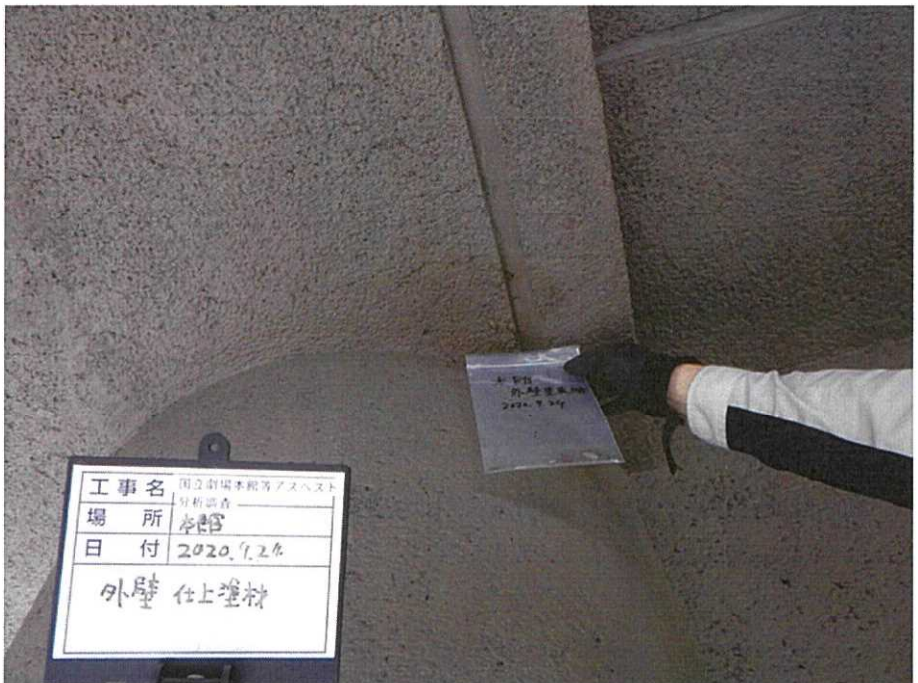
No.10本館 外壁
外壁仕上塗材
検体採取完了

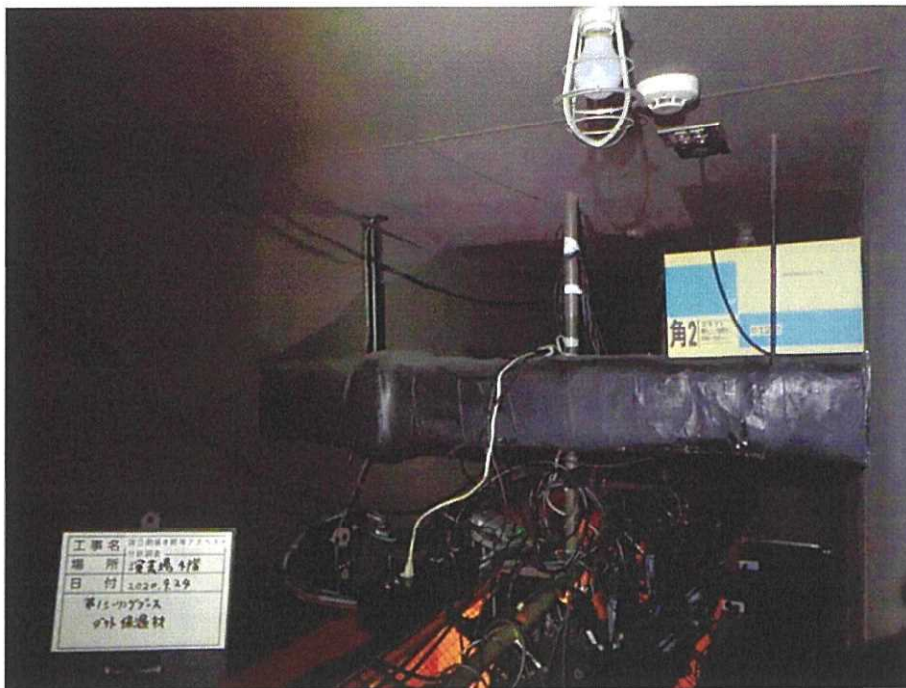
No.11演芸場4階
第1シーリングブース

ダクト保温材

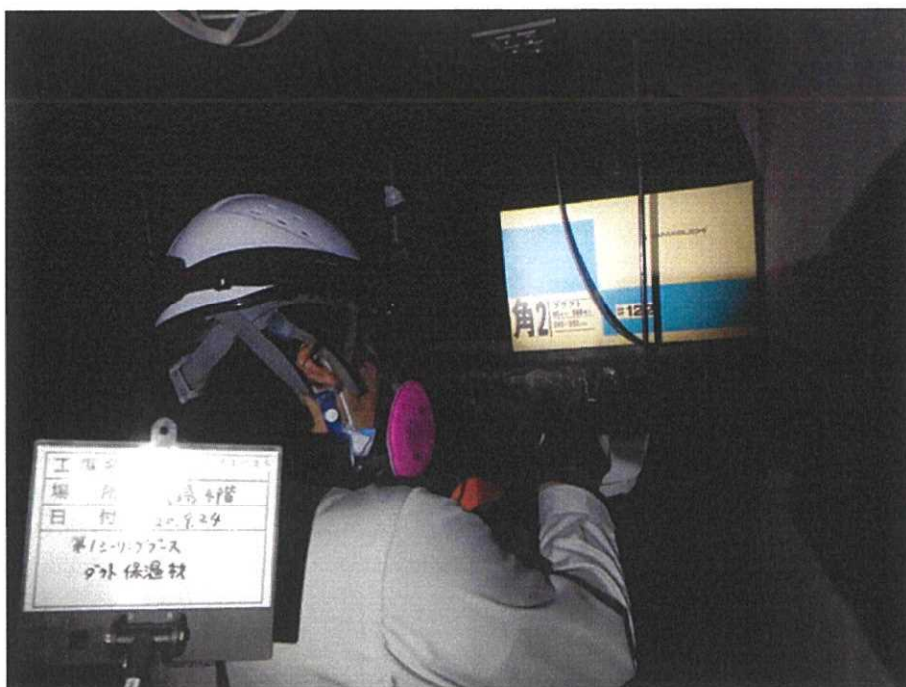
No.11演芸場4階
第1シーリングブース

ダクト保温材

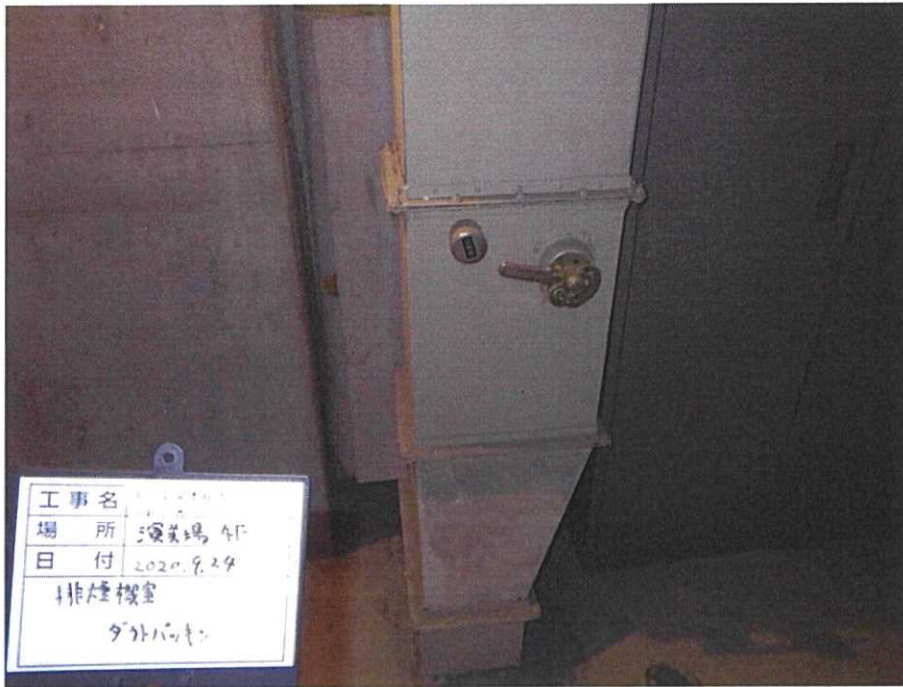
No.12演芸場4階
排煙機室

ダクトパッキン

検体採取前

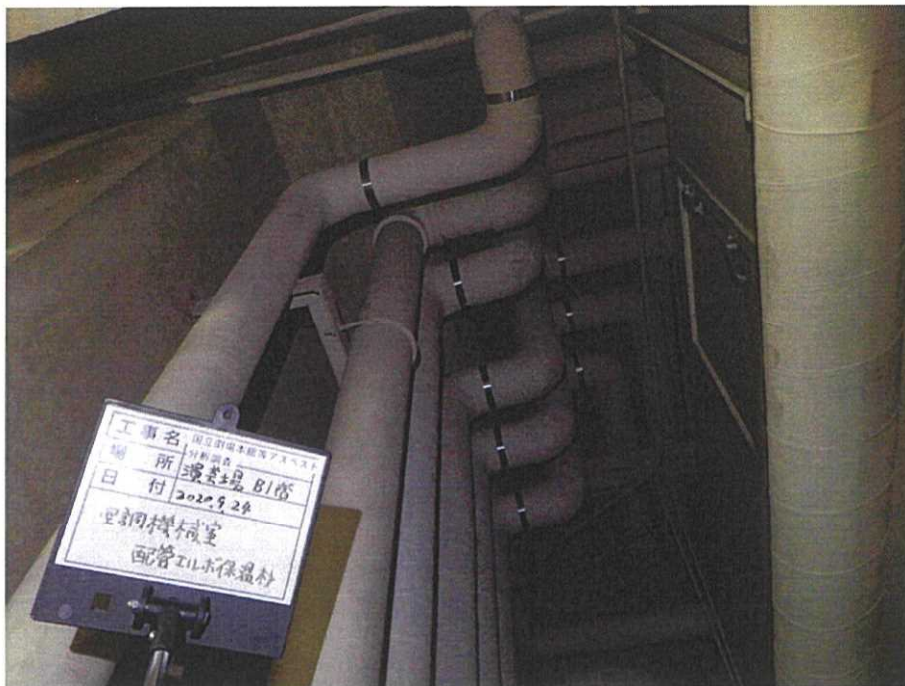
No.13演芸場B1階
空調機械室

配管エルボ保温材

検体採取前

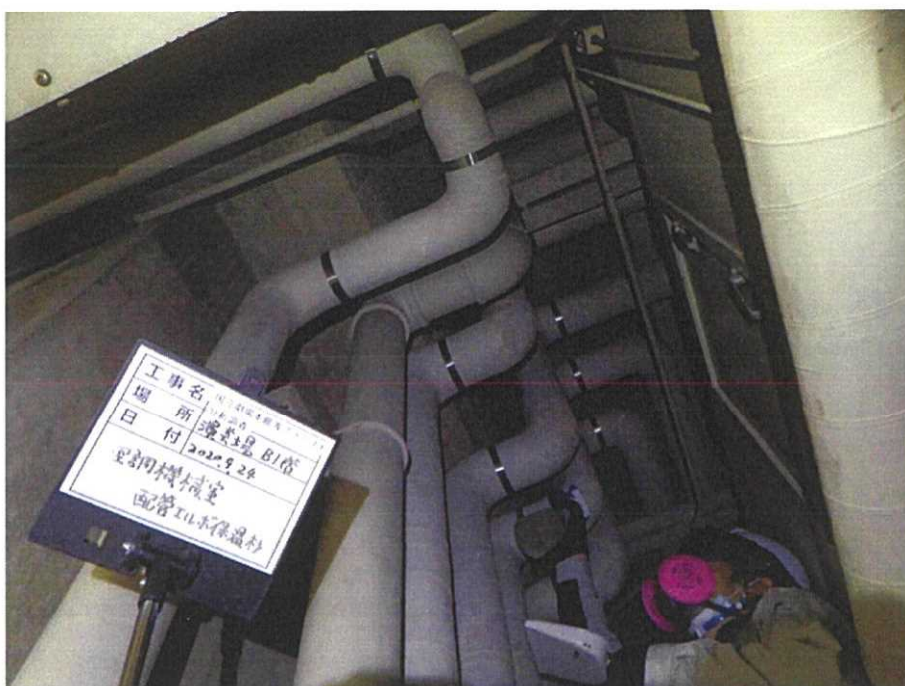
No.13演芸場B1階
空調機械室

配管エルボ保温材

湿潤化

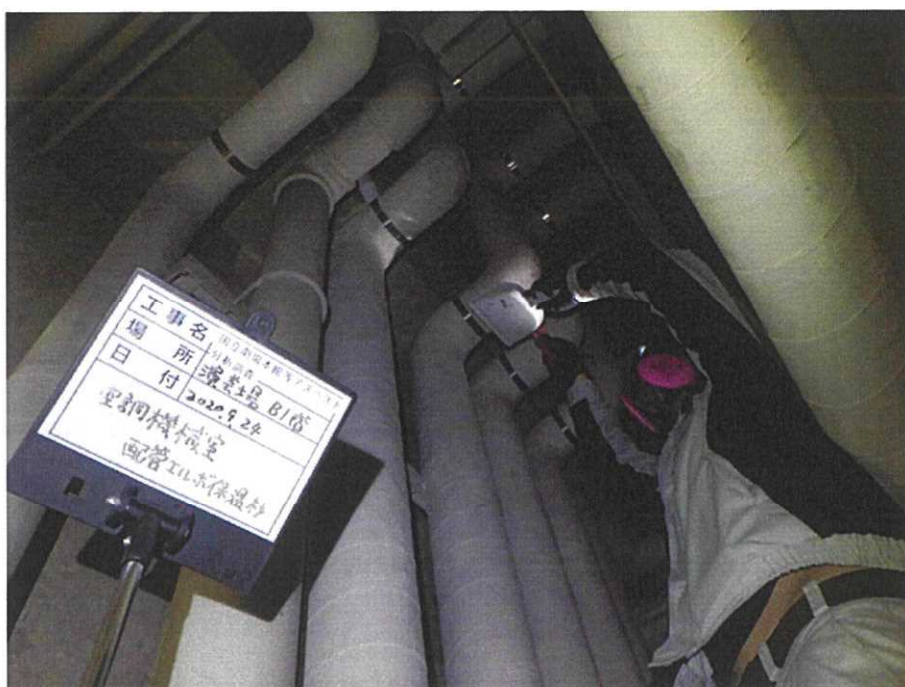
No.13演芸場B1階
空調機械室

配管エルボ保温材

検体採取

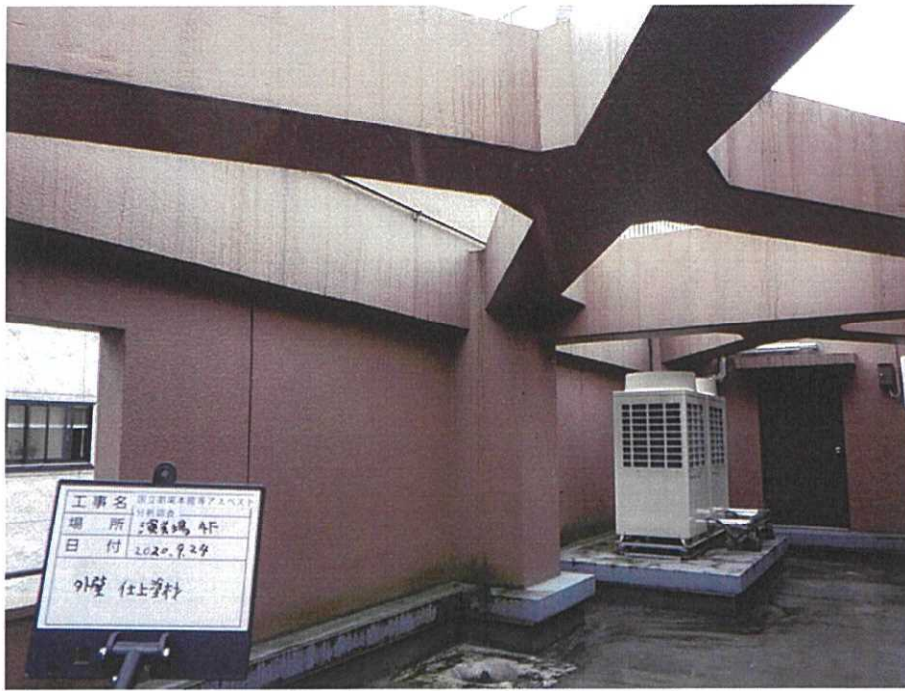
No.14演芸場4階

外壁仕上塗材

検体採取前

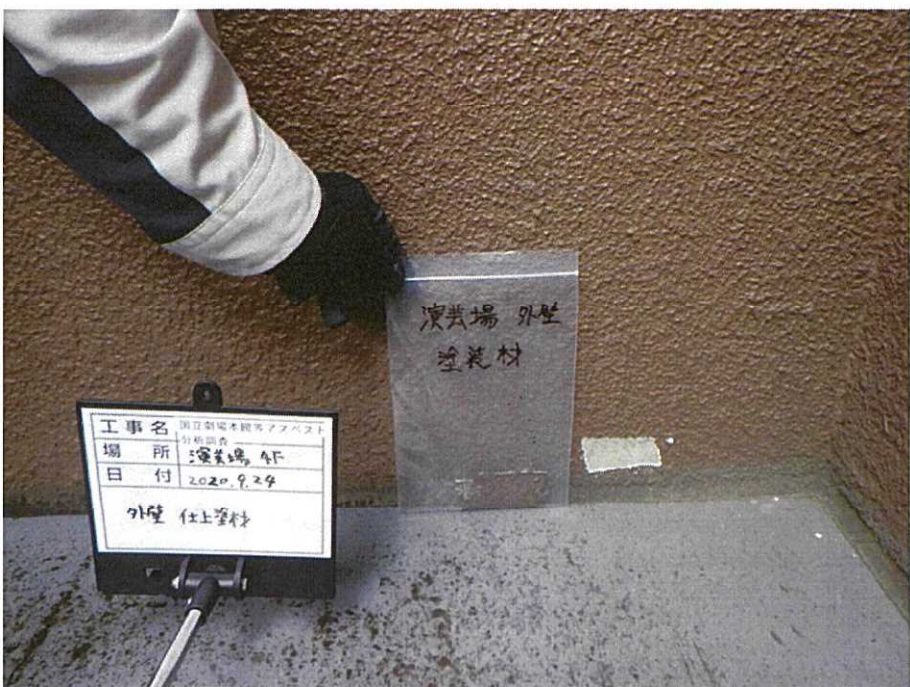
No.14演芸場4階
外壁仕上塗材
検体採取完了

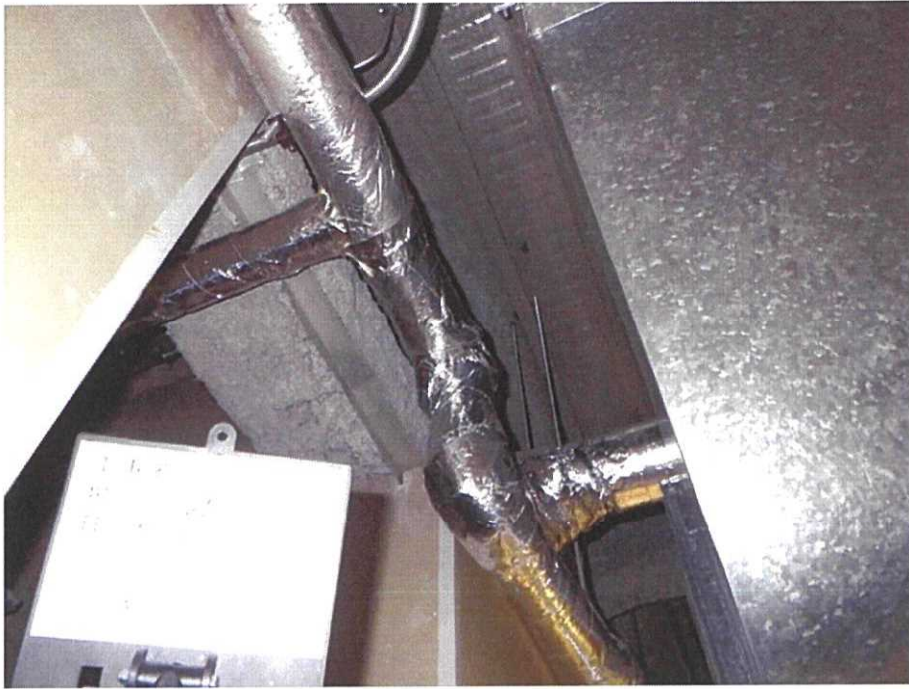
No.15事務棟2階
設備機械室

梁吹付材

検体採取前

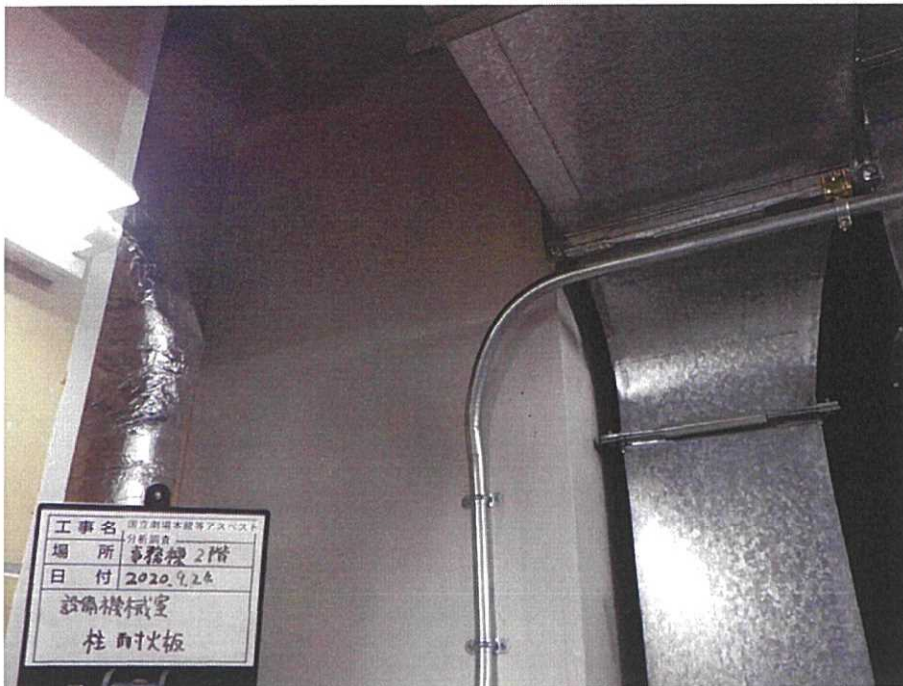
No.16事務棟2階
設備機械室

梁耐火板

検体採取前

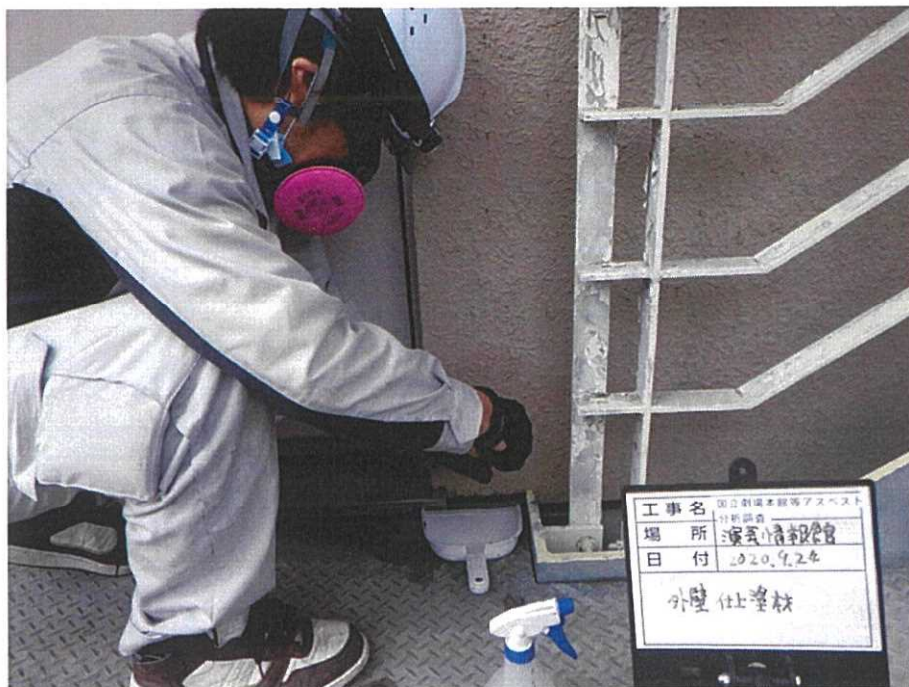
No.17伝統芸能情報館

外壁仕上塗材

検体採取

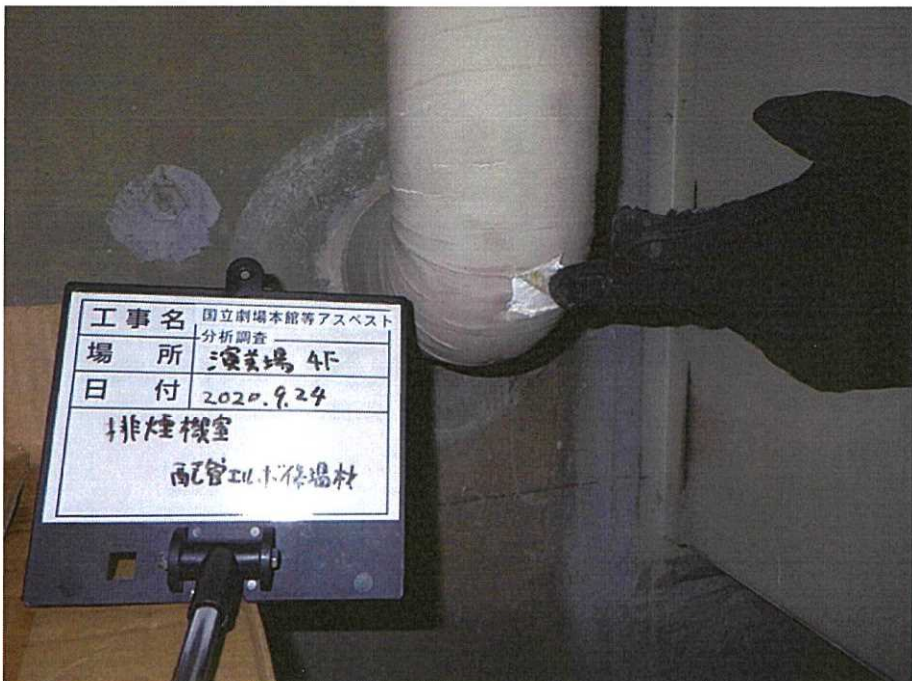
演芸場4階 排煙機室
配管エルボ保温材
使用建材： 発砲スチロール

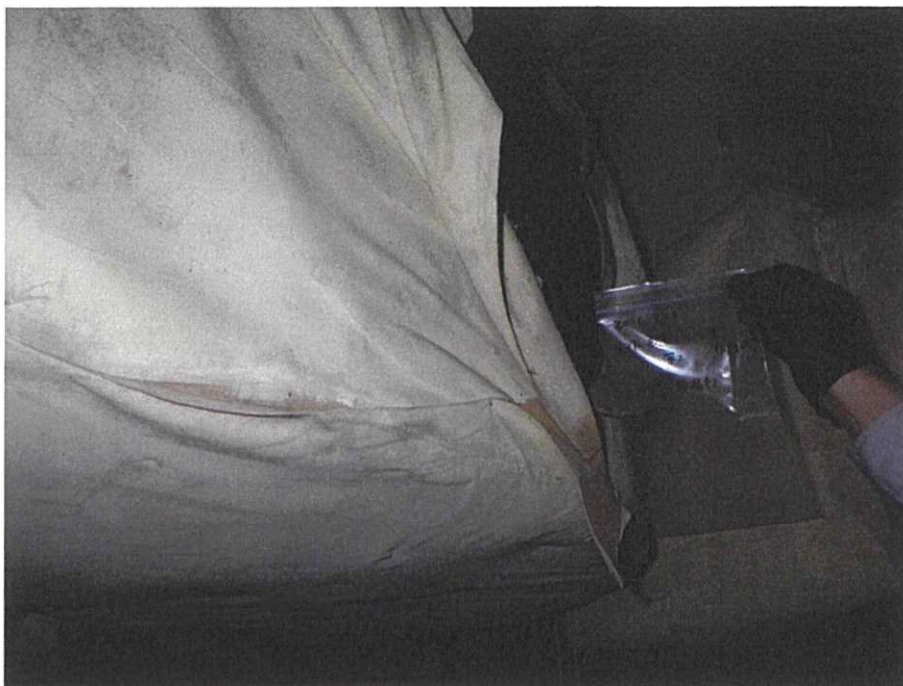
本館大劇場中3階
第2シーリングスポット

No. 1
ダクト保温材

採取前
採取日：
令和3年7月28日

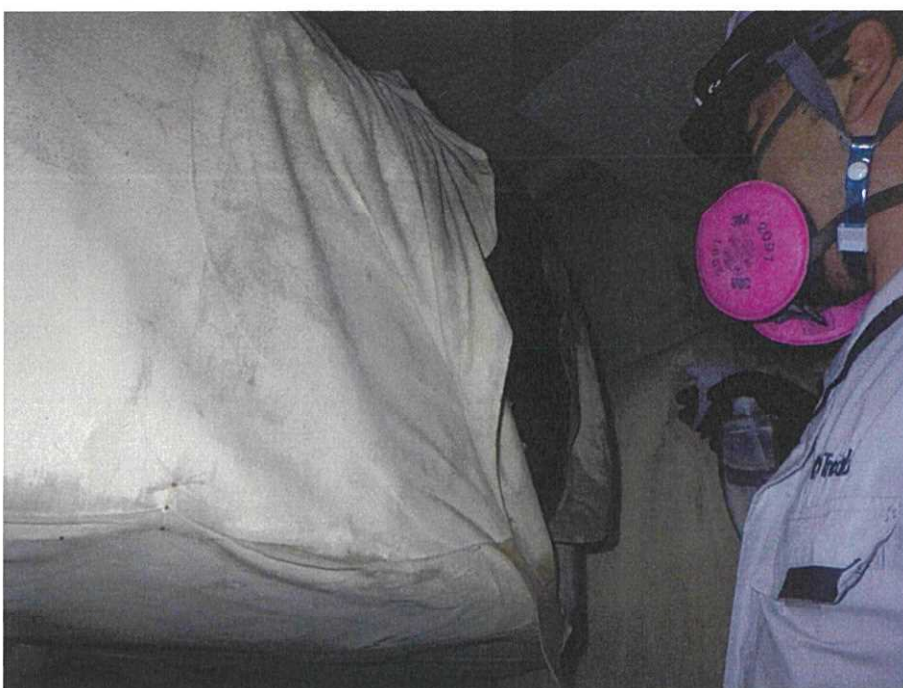
本館大劇場中3階
第2シーリングスポット

No. 1
ダクト保温材

飛散防止剤散布
採取日：
令和3年7月28日

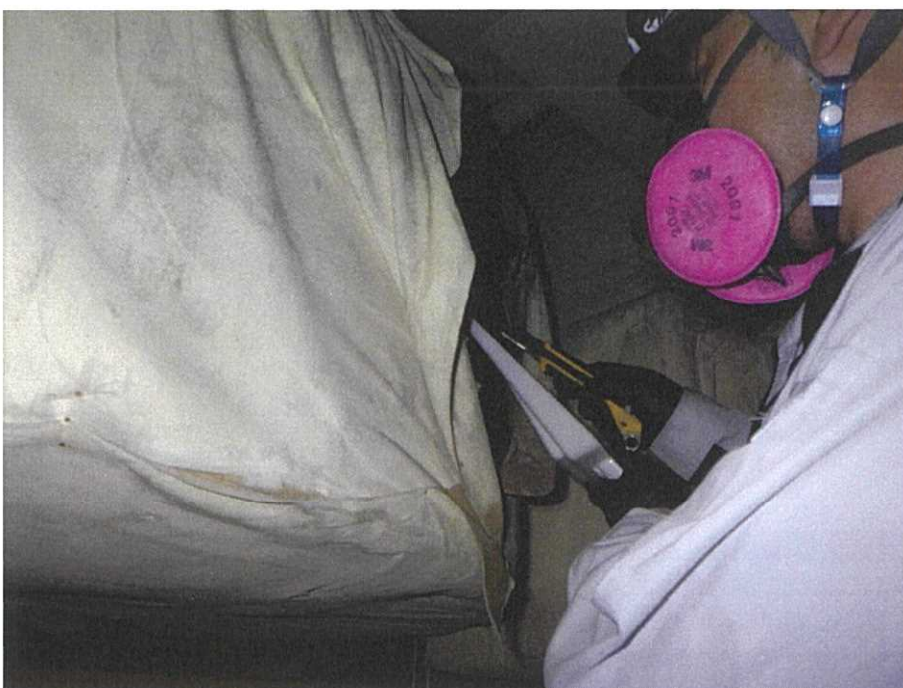
本館大劇場中3階
第2シーリングスポット

No. 1
ダクト保温材

採取状況
採取日：
令和3年7月28日

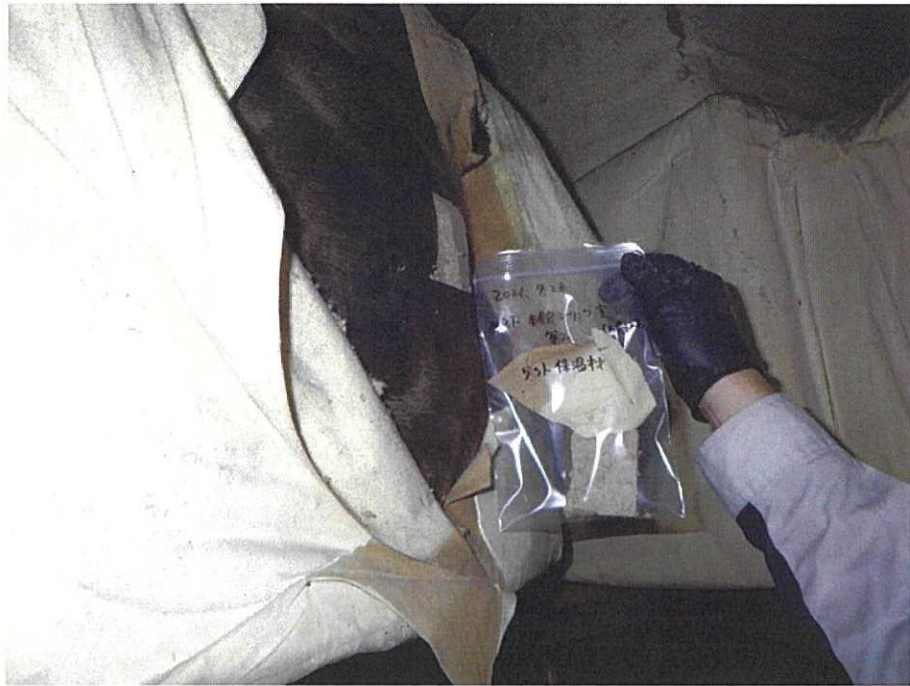
本館大劇場中3階 第2シーリングスポット
No. 1 ダクト保温材
採取完了 採取日： 令和3年7月28日

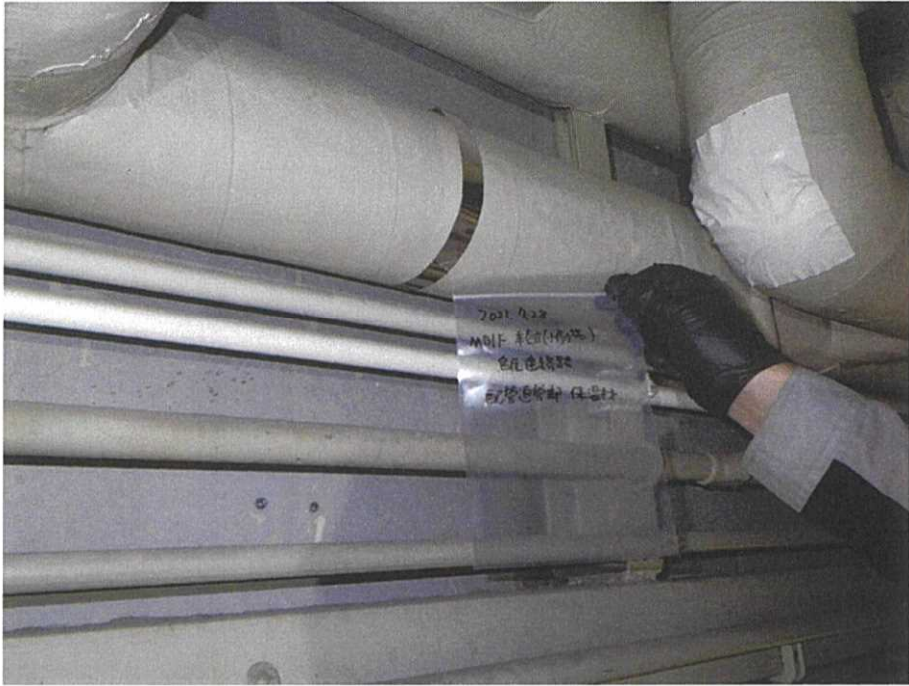
本館小劇場
中地下鳥屋連絡路

採取前
採取日：
令和3年7月28日

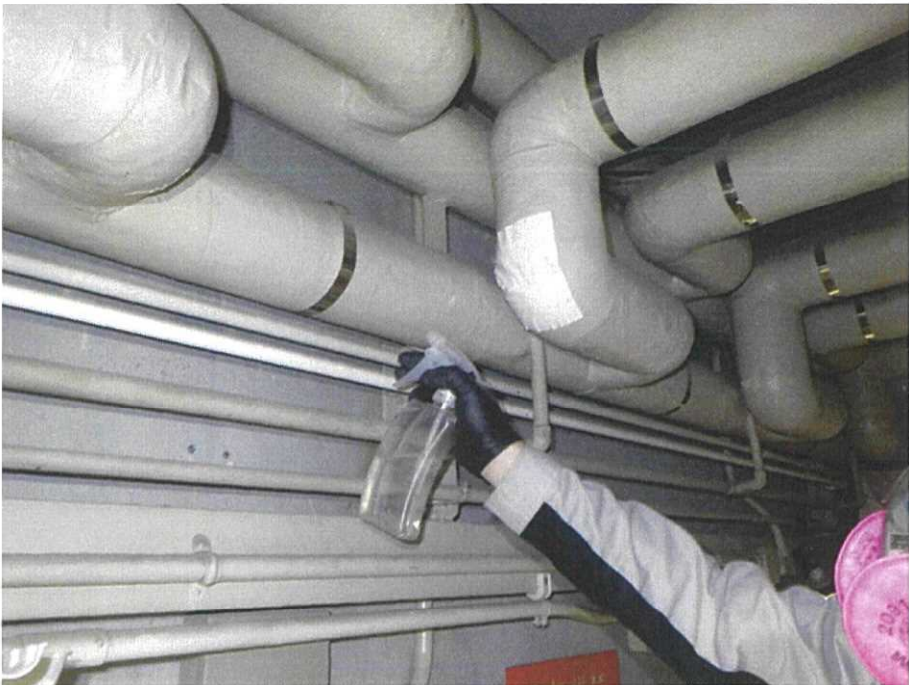
本館小劇場
中地下鳥屋連絡路

飛散防止剤散布
採取日：
令和3年7月28日

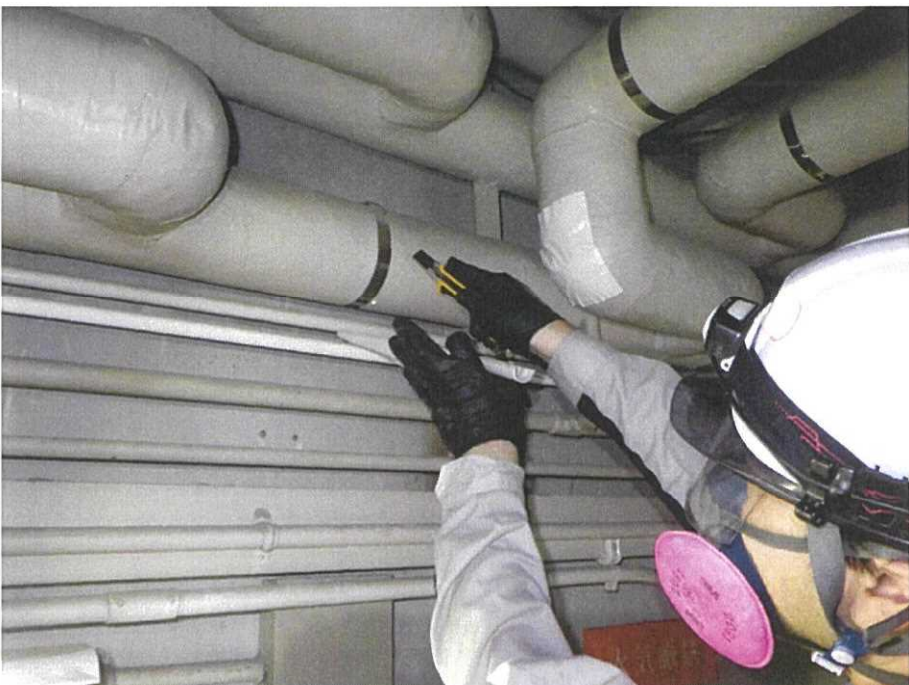
本館小劇場
中地下鳥屋連絡路

採取状況
採取日：
令和3年7月28日

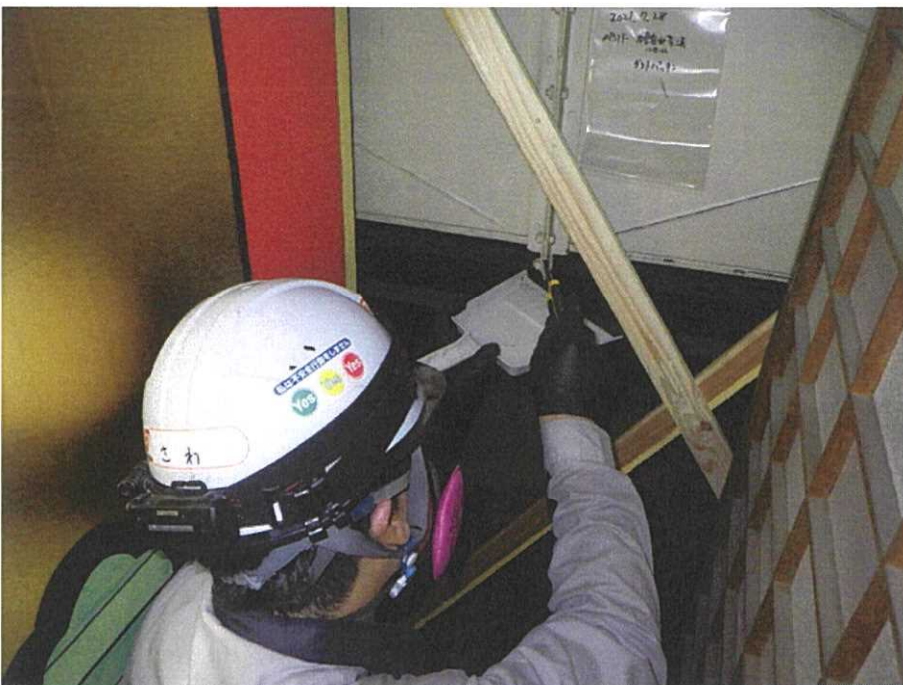
本館小ホール
奈落

採取状況
採取日：
令和3年7月28日

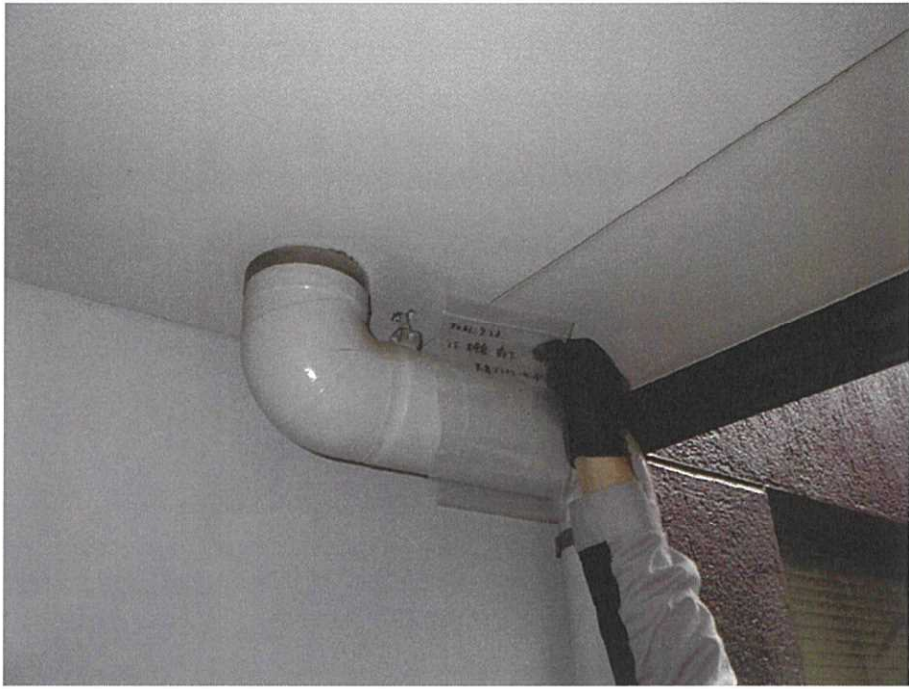
本館2階
北側廊下 天井

採取前
採取日：
令和3年7月28日

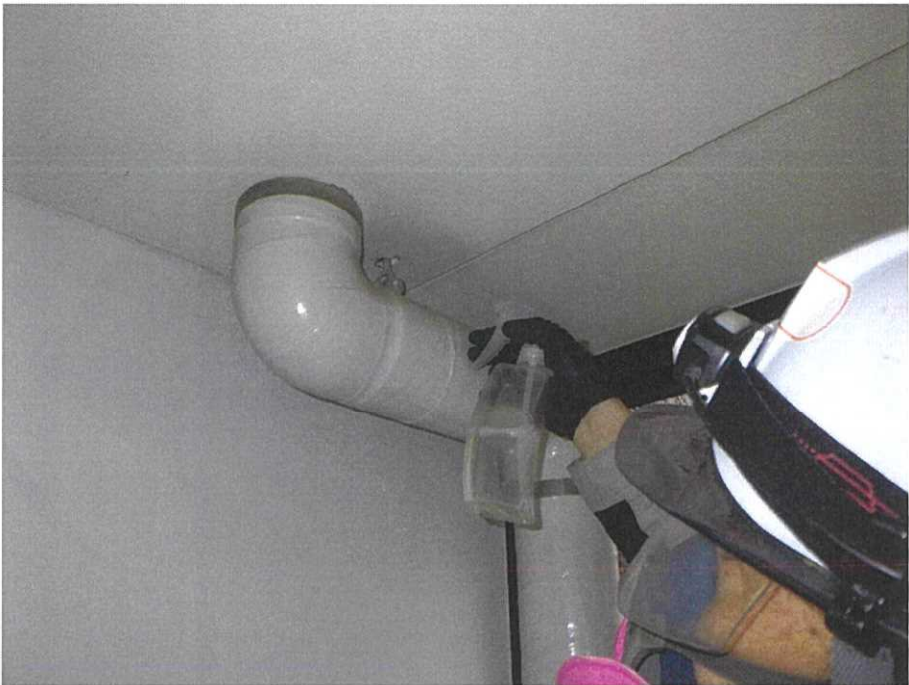
本館2階
北側廊下 天井

飛散防止剤散布
採取日：
令和3年7月28日

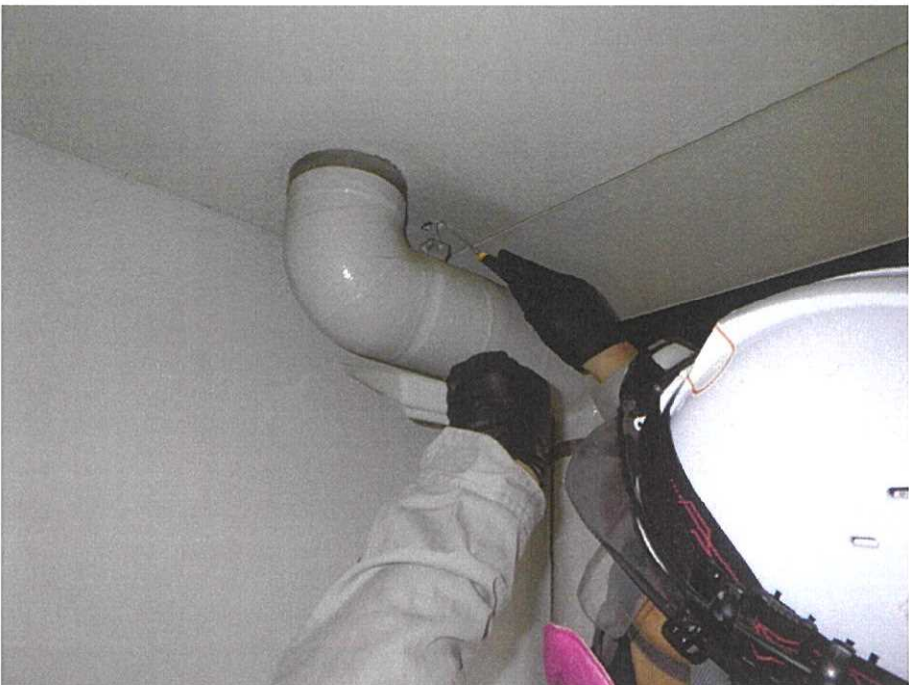
本館2階
北側廊下 天井

採取状況
採取日：
令和3年7月28日

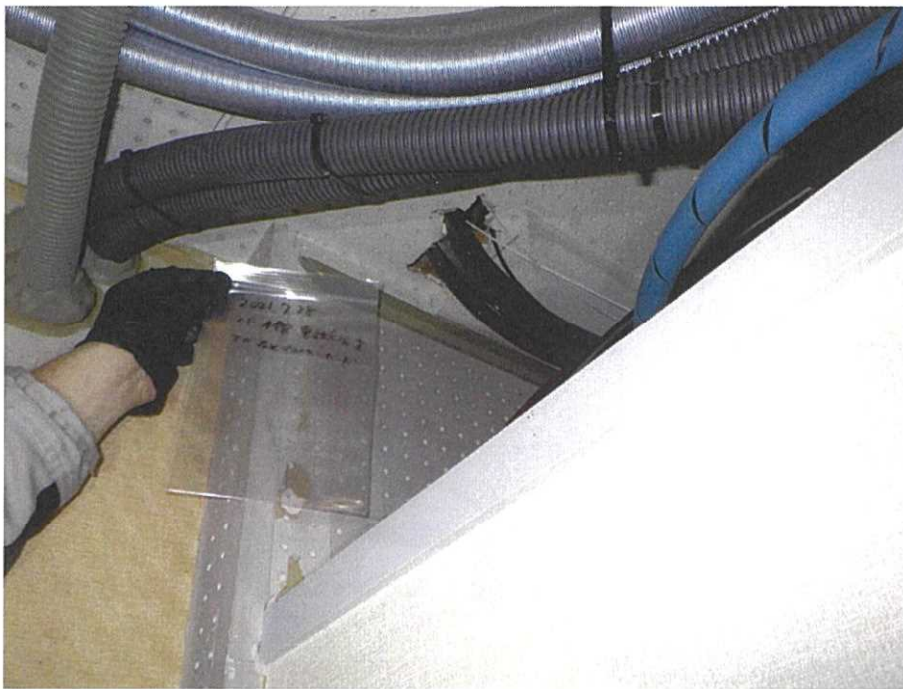
本館2階
電話交換室

採取前
採取日：
令和3年7月28日

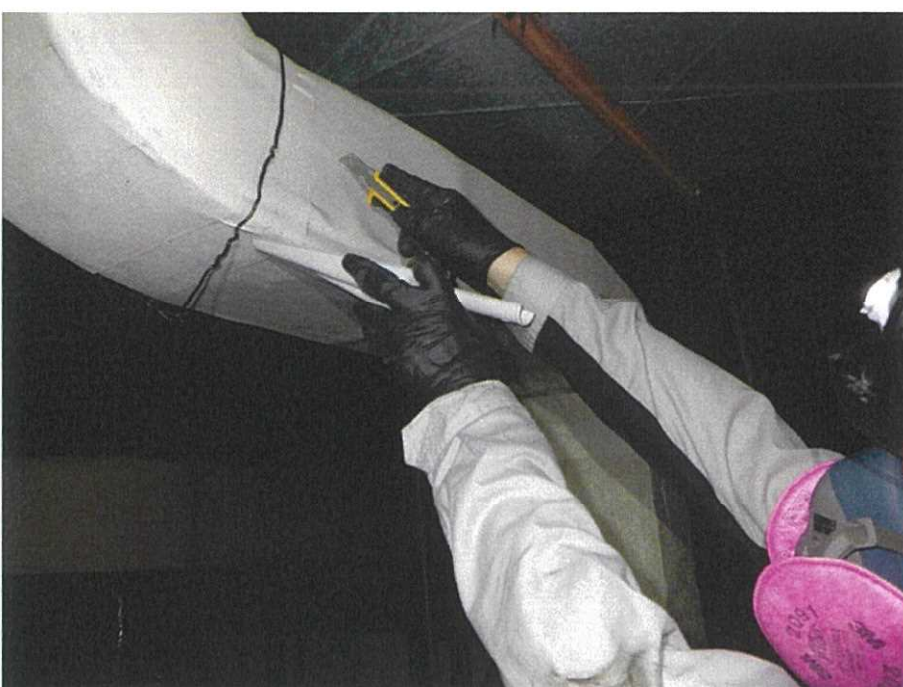
演芸場4階
第2シーリングブース

採取状況
採取日：
令和3年7月28日

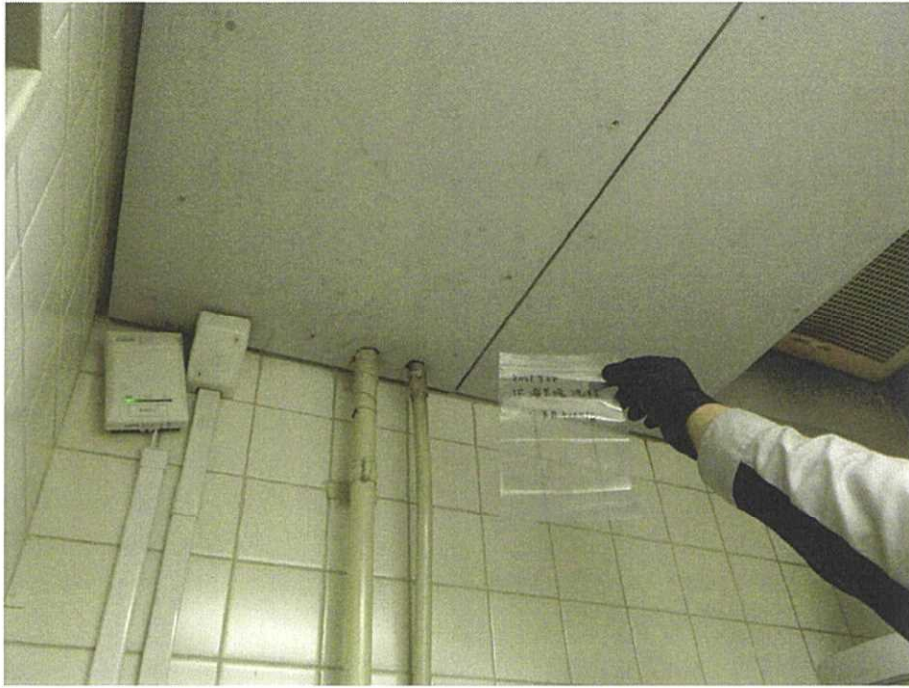
演芸場3階
湯沸室 天井

No. 1 2
ケイ酸カルシウム板

採取前
採取日：
令和3年7月28日
