分 析 結 果 報 告 書

【国立劇場本館等アスベスト分析調査】

国立劇場本館等アスベスト分析調査

【国立劇場本館等アスベスト分析調査(令和3年度)】

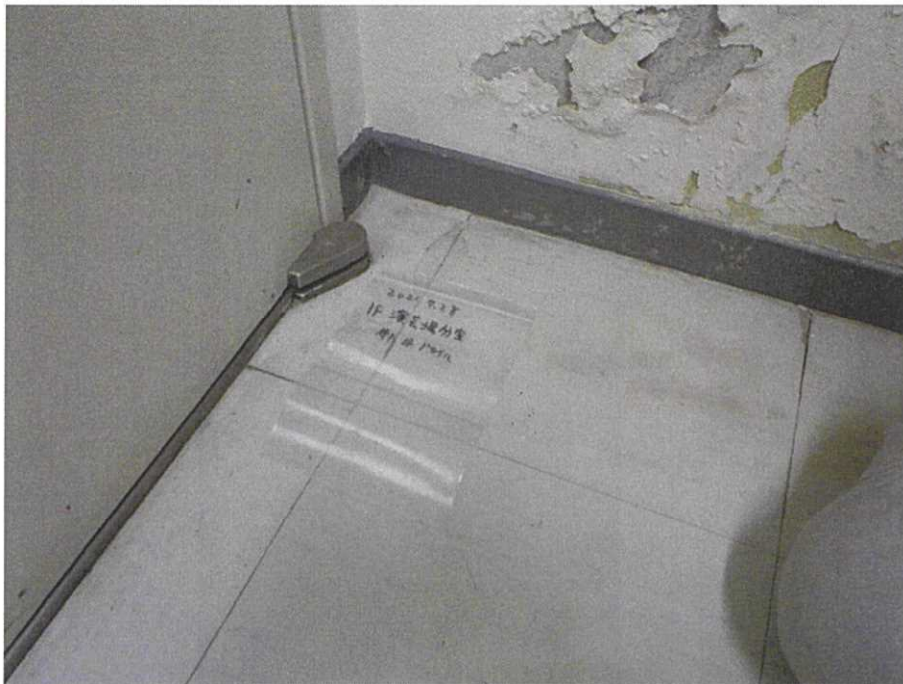
演芸場分室
1階廊下 床

No.1 4
Pタイル

採取前
採取日：
令和3年7月28日

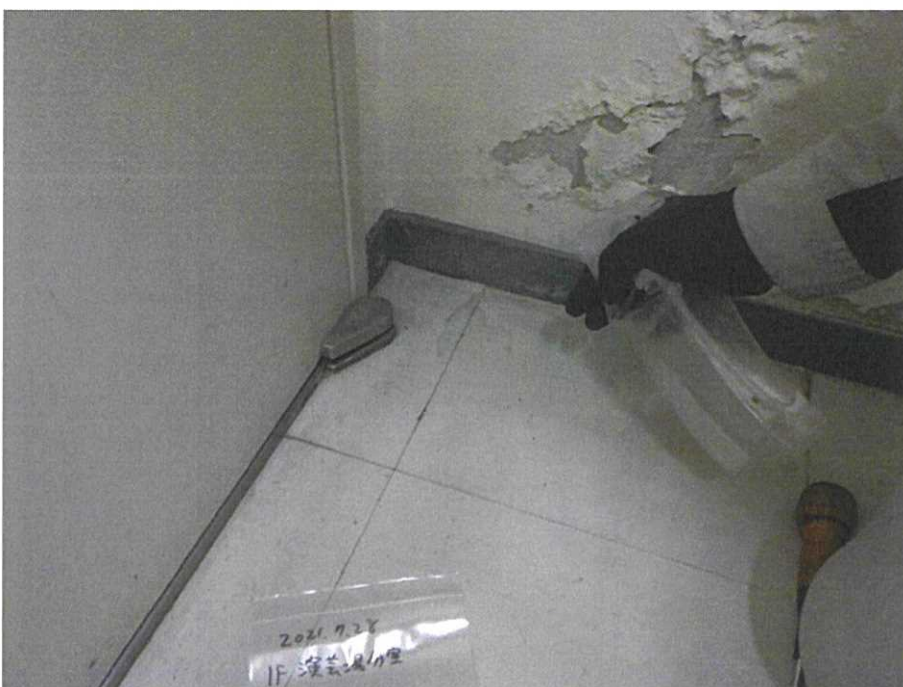
演芸場分室
1階廊下 床

No.1 4
Pタイル

飛散防止剤散布
採取日：
令和3年7月28日

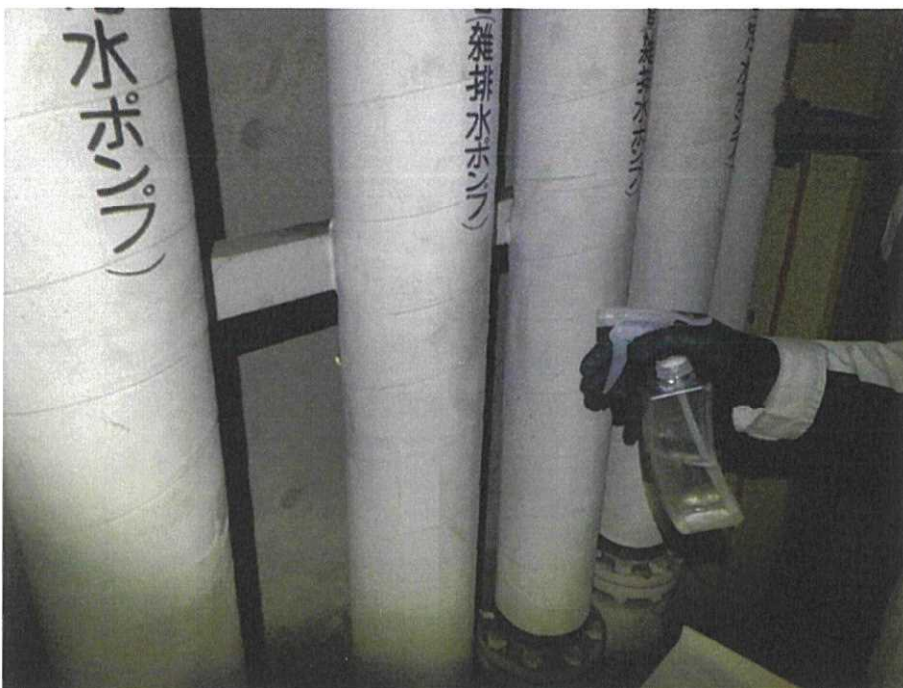
演芸場地下1階
空調機械室

No. 1 5
配管直管部保温材

飛散防止剤散布
採取日：
令和3年7月28日

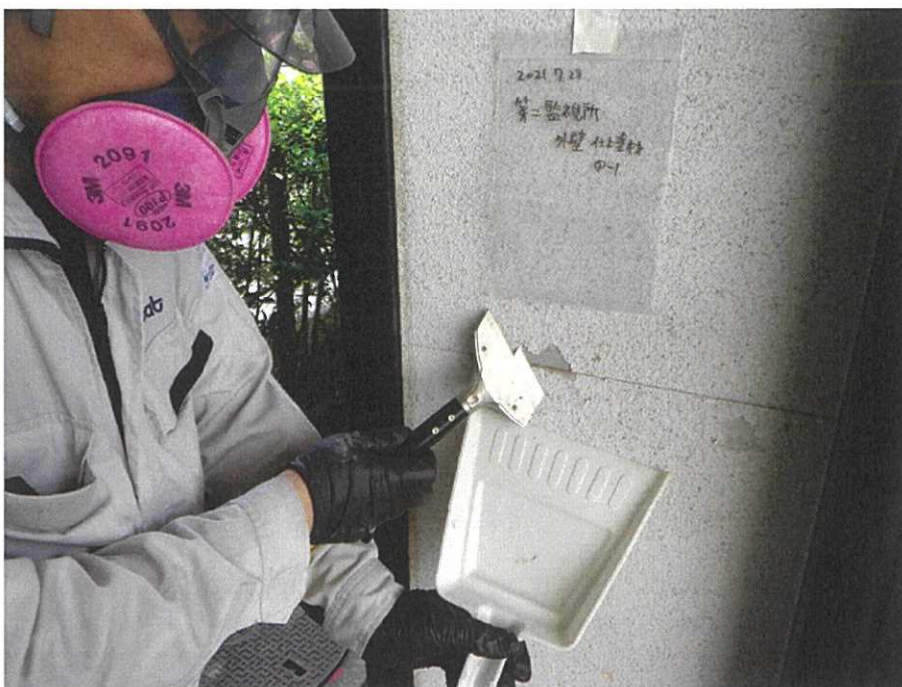
第二監視所
外壁

No.16
仕上塗材③-1

採取状況
採取日：
令和3年7月28日

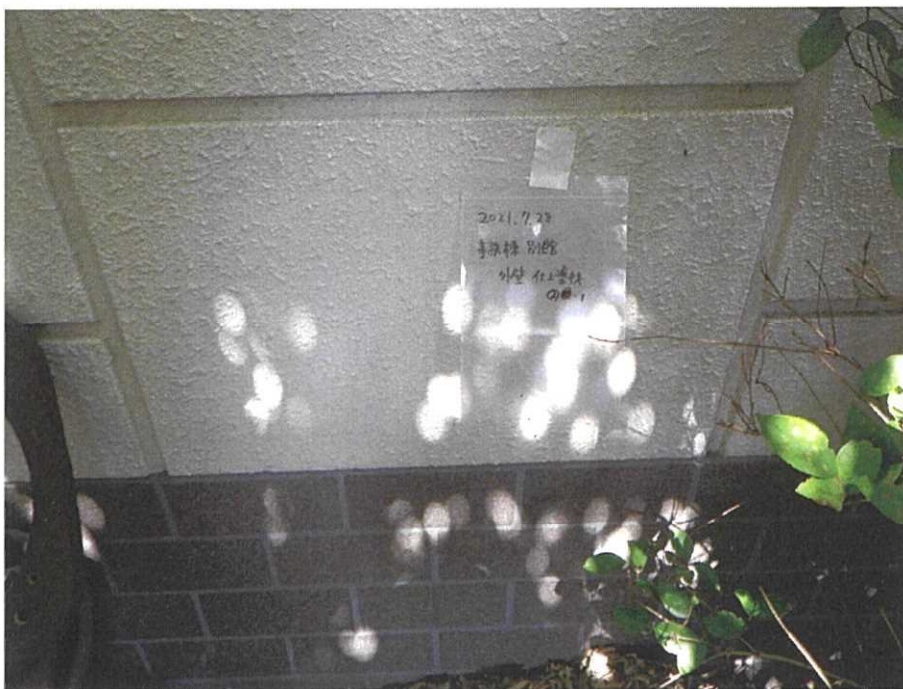
事務棟別館
外壁

No. 1 7
仕上塗材②-1

採取前
採取日：
令和3年7月28日

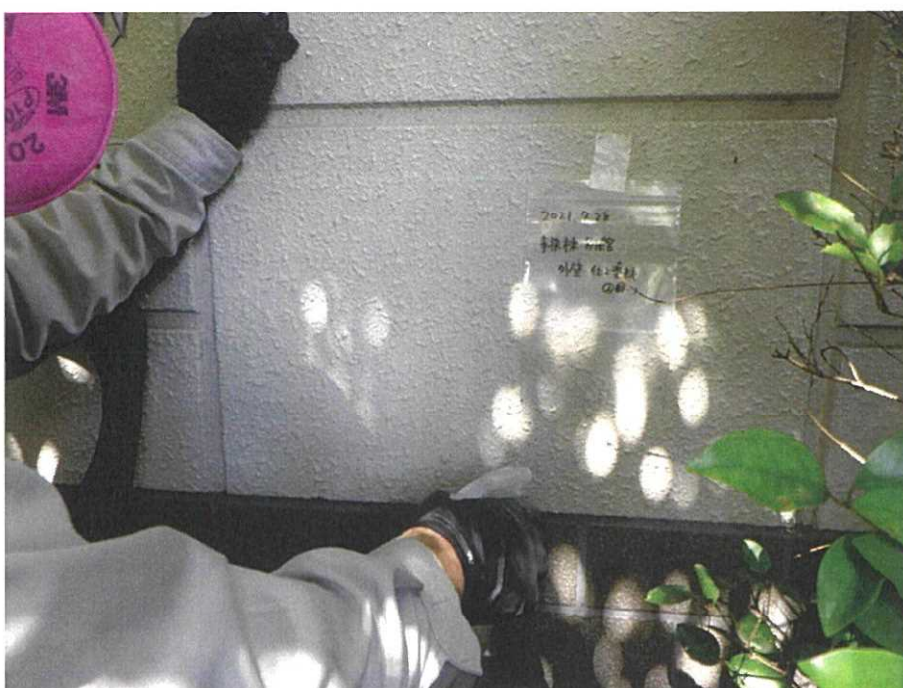
事務棟別館
外壁

No. 1 7
仕上塗材②-1

飛散防止剤散布
採取日：
令和3年7月28日

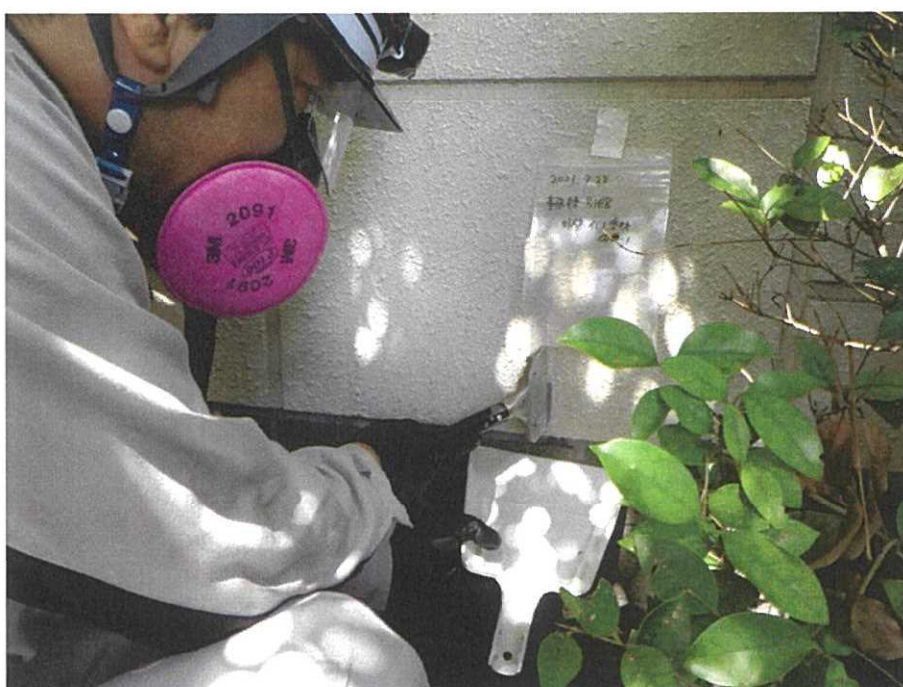
事務棟別館
外壁

No. 1 7
仕上塗材②-1

採取状況
採取日：
令和3年7月28日

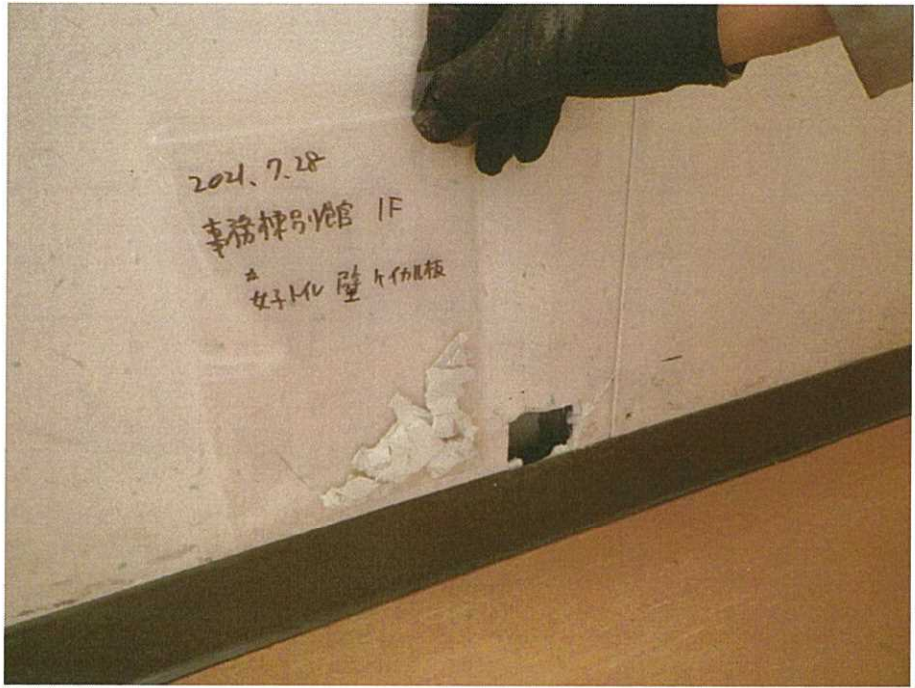
事務棟別館
デッキ・梁

No. 1 9
吹付材

採取前
採取日：
令和3年7月28日

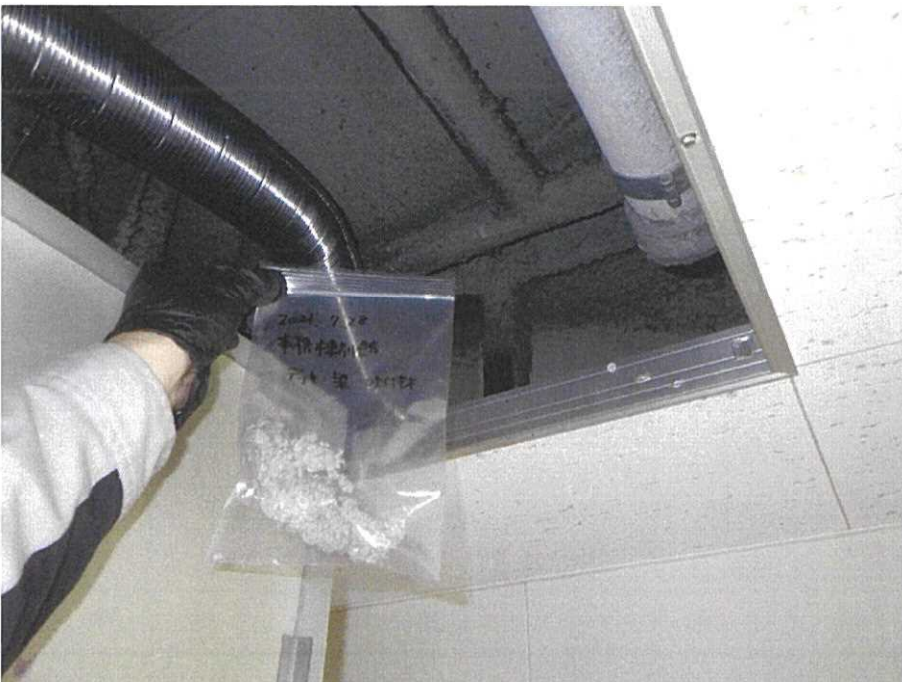
事務棟別館
デッキ・梁

No. 1 9
吹付材

採取完了
採取日：
令和3年7月28日

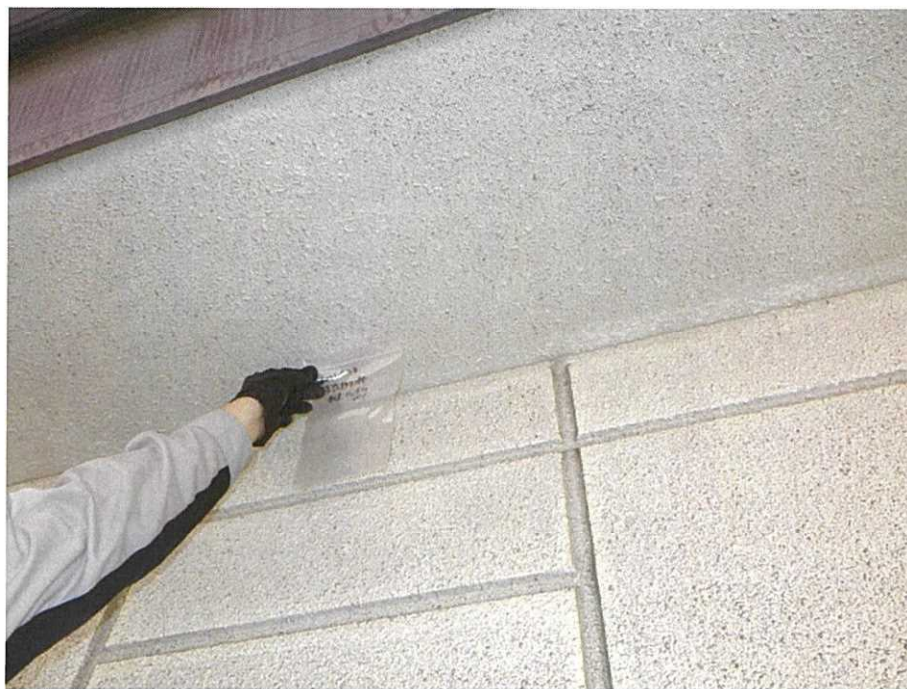
事務棟別館 軒裏
No.20 仕上塗材
飛散防止剤散布 採取日： 令和3年7月28日

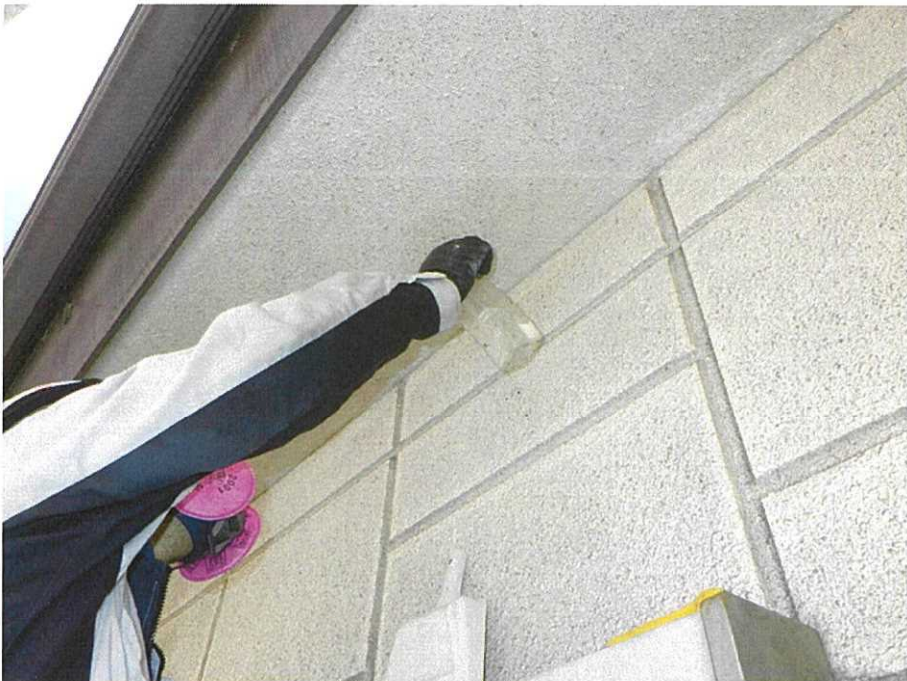
事務棟別館 軒裏
No.20 仕上塗材
採取状況 採取日： 令和3年7月28日

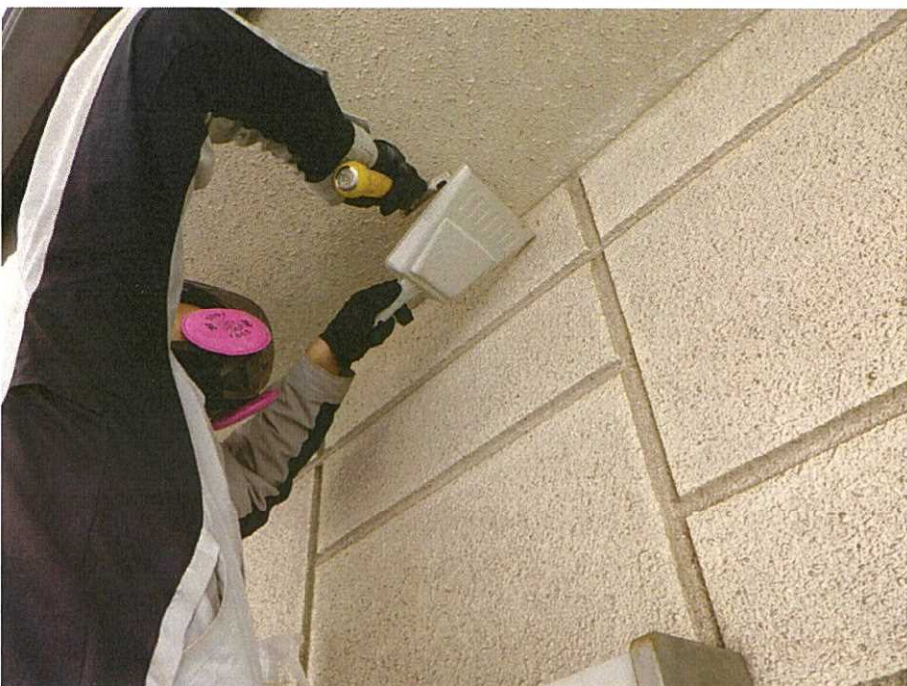
事務棟別館
軒裏

No.20
仕上塗材

採取完了
採取日：
令和3年7月28日

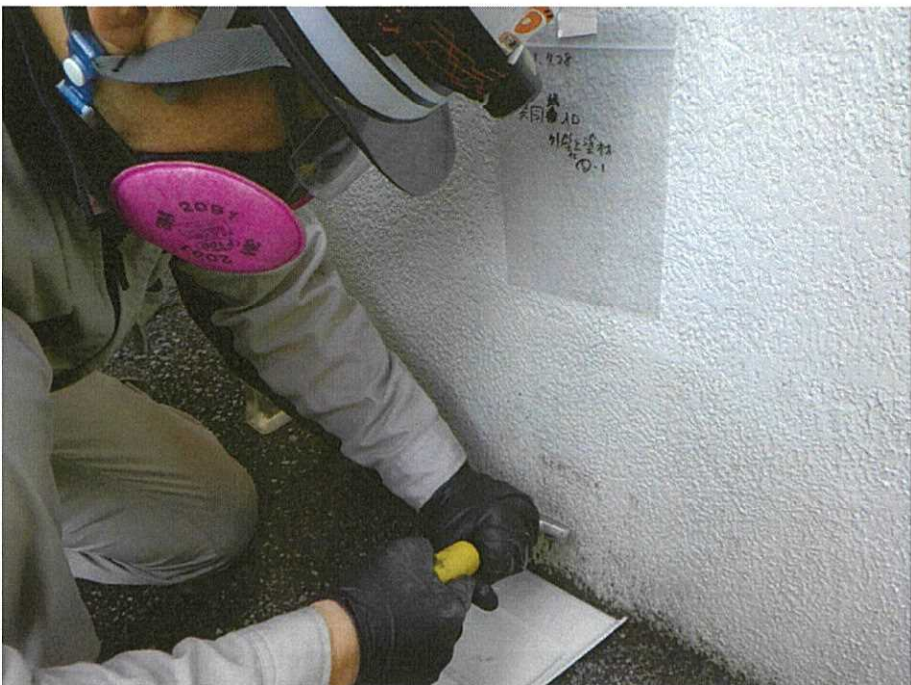
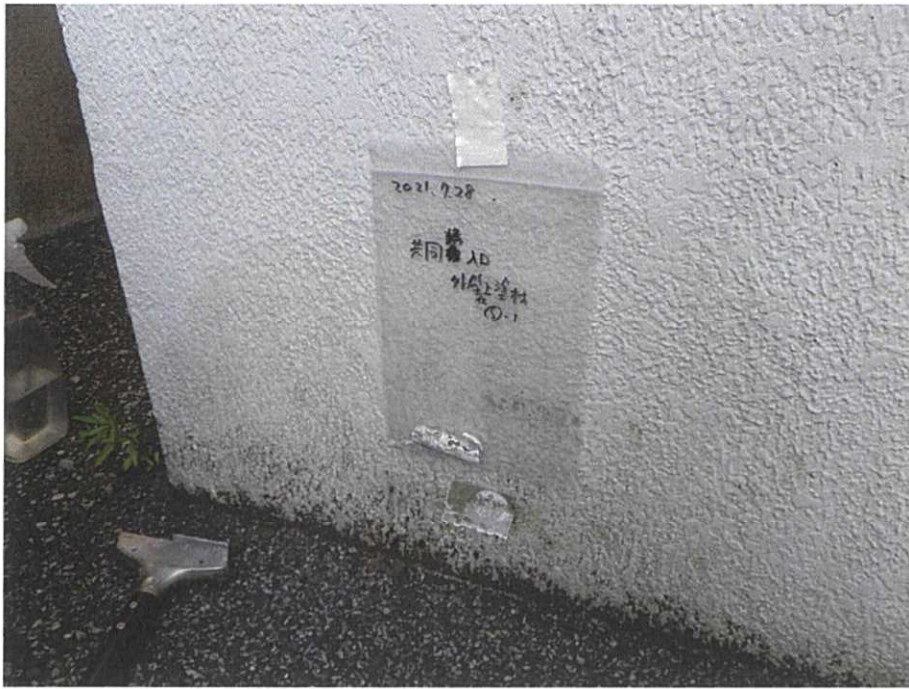
共同溝入口
外壁

No.2 1
仕上塗材⑤-1

採取完了
採取日：
令和3年7月28日

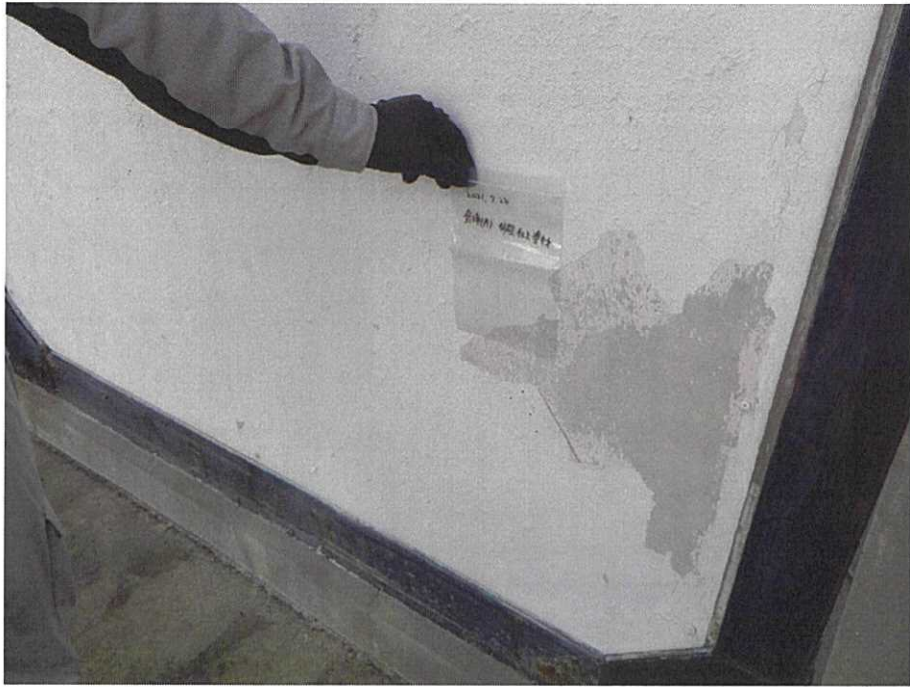
倉庫 (A) 外壁
No. 2 2 仕上塗材
飛散防止剤散布 採取日： 令和3年7月28日

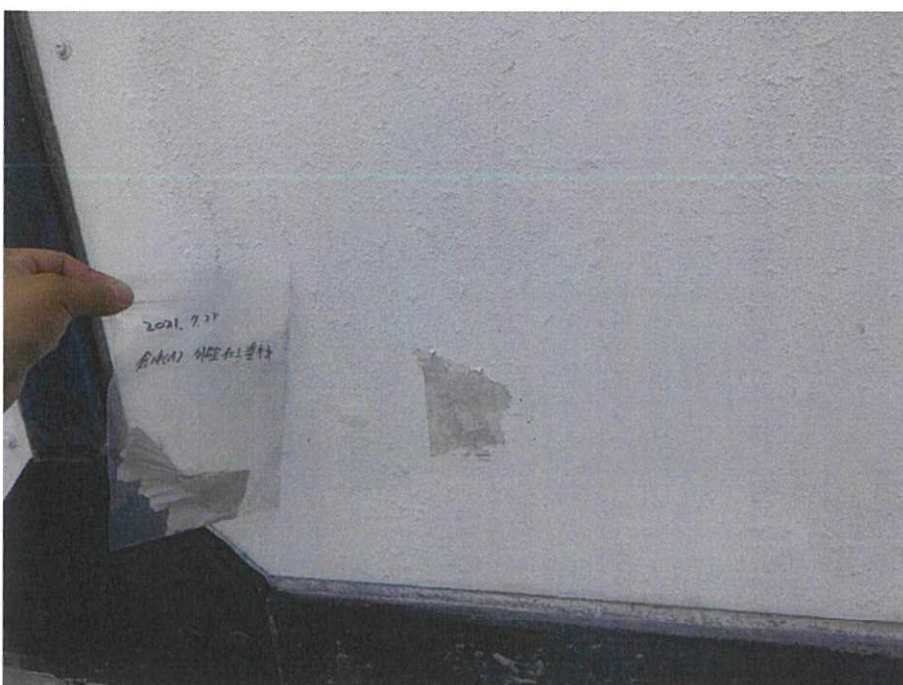
倉庫 (A)
外壁

No. 2 2
仕上塗材

採取完了
採取日：
令和3年7月28日

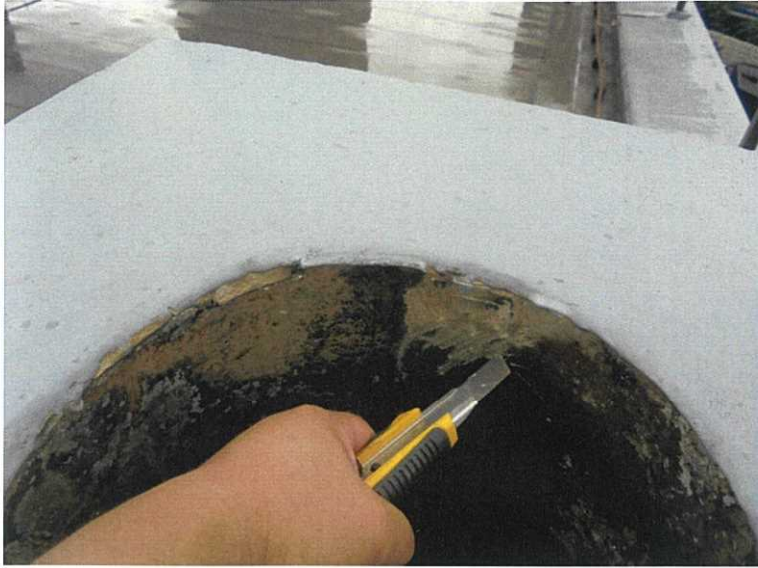
測定番号	No. 4
	建物名	国立劇場演芸場
	場所	屋上 煙突
	撮影日	9月7日
	コードNo.	—
	記事 状況写真	試料採取中
 	測定番号	No. 5
	建物名	国立劇場演芸場
	場所	屋上 煙突
	撮影日	9月7日
	コードNo.	—
	記事 状況写真	試料採取中

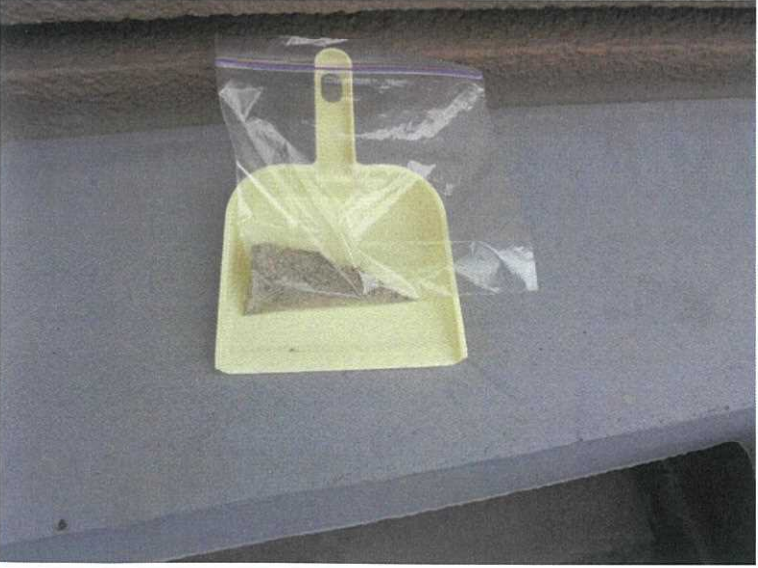
測定番号	No. 6
	建物名	国立劇場演芸場
	場所	屋上 煙突
	撮影日	9月7日
	コードNo.	—
	記事 状況写真	試料採取終了
